# RESULTADOS DE LA INSPECCIÓN

DIAGNOSTIYA 170, NIT: 9001176695  
Cll 175 22 13 Sotano Exito Norte, BOGOTA, D.C. (BOGOTA)  
TEL: 7450298

| SKZ753 | Colombia | Público | Microbus | Jinbei | Sy6483q316 |

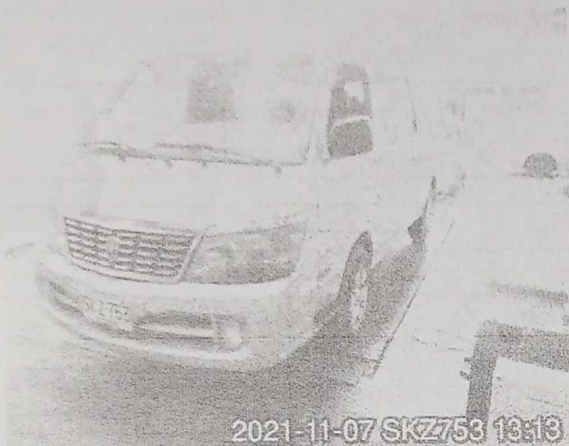
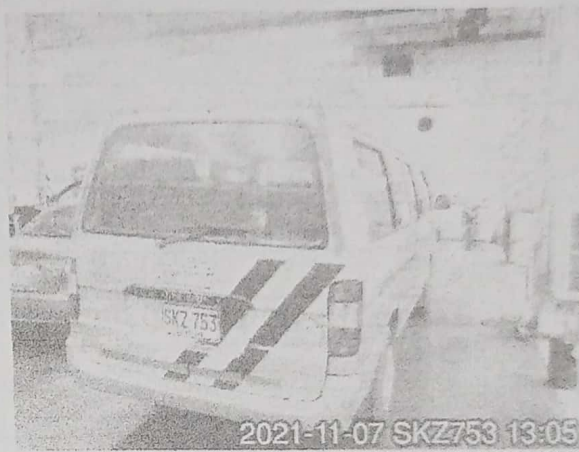
Manuel Ricardo Arévalo [Foto delantera], Manuel Ricardo Arévalo [Alineación de luces], Jose Manuel Buitrago Ayala [Inspección sensorial motor], Jose Manuel Buitrago Ayala [Inspección sensorial exterior], Manuel Ricardo Arévalo [Alineación, peso, suspensión y frenos], Jose Manuel Buitrago Ayala [Foto trasera], Manuel Ricardo Arévalo [Profundidad de labrado], Jose Manuel Buitrago Ayala [Tercera placa], Manuel Ricardo Arévalo [Inspección sensorial inferior], Jose Manuel Buitrago Ayala [Inspección sensorial interior].
