RESULTADOS DE LA INSPECCIÓN

CDA ECO AUTOS, NIT: 901341175-1
Carrera 18 No. 164-44, BOGOTÁ, D.C. (BOGOTÁ)
TEL: 3112196234 - 8088021

B. RESULTADOS DE LA INSPECCIÓN MECANIZADA REALIZADA DE ACUERDO CON LOS MÉTODOS DEFINIDOS EN LA NTC 5375

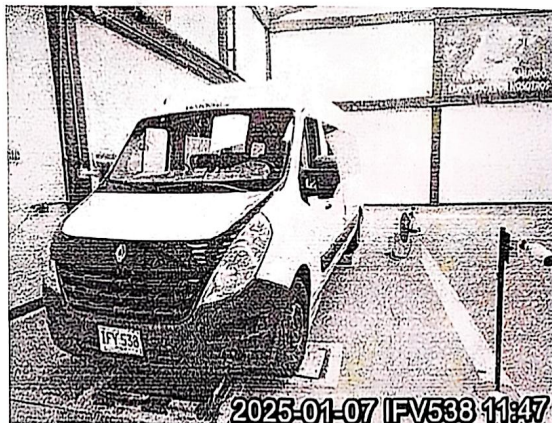
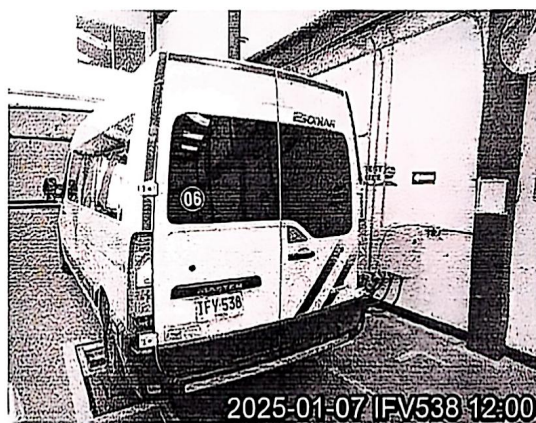
Código	Descripción	Grupo	Tipo de defecto	
			A	B
	Pérdidas de aceite sin goteo continuo	6.12 Motor		X
	Pérdidas de aceite sin goteo continuo en la transmisión o la caja	6.14 Transmisión		X
Total			0	2
