# RESULTADOS DE LA INSPECCIÓN

## B. RESULTADOS DE LA INSPECCIÓN MECANIZADA REALIZADA DE ACUERDO CON LOS MÉTODOS DEFINIDOS EN LA NTC 5375

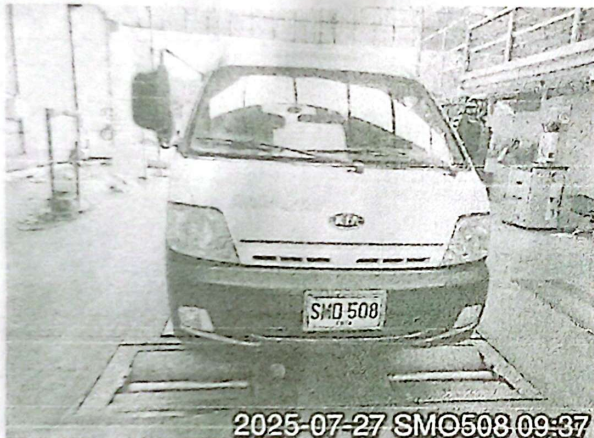
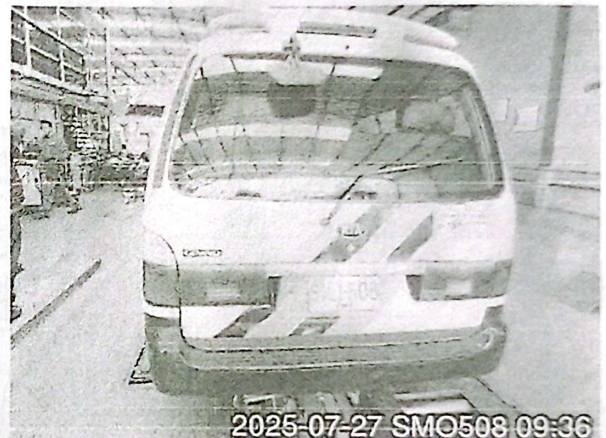
Eje1 derecha 1 3.28mm ; Eje2 derecha 1 4.29mm ; Eje1 izquierda 1 3.21mm ; Eje2 izquierda 1 4.32mm ; Llanta de repuesto 4.23mm ;
