9a. VEHÍCULOS DE CICLO OTTO, 4T o 2T

E. CONFORMIDAD DE LAS NORMAS NTC 5375, NTC 6218, NTC 6282, NTC 4983, NTC 4231, Y NTC 5365 (según corresponda).

A. INFORMACIÓN GENERAL

B. RESULTADOS DE LA INSPECCIÓN MECANIZADA REALIZADA DE ACUERDO CON LOS MÉTODOS DEFINIDOS POR LA NTC 5375; NTC 6218; NTC6282.

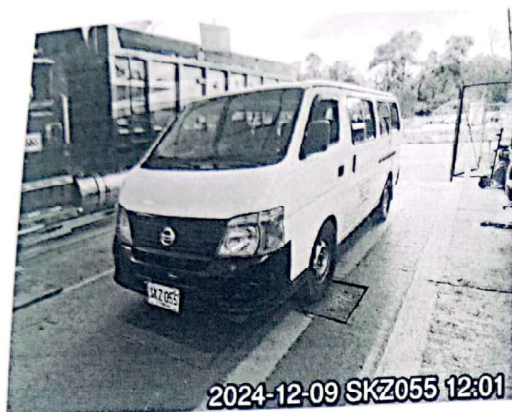
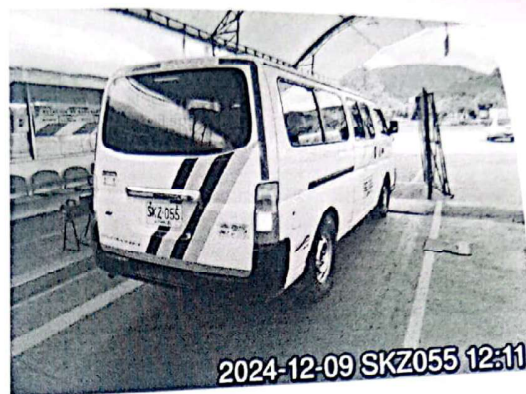
Juan Sebastian Baez Gomez [**Alineación de luces**], Juan Sebastian Baez Gomez [**Alineación, peso, suspensión y frenos**], Juan Sebastian Baez Gomez [**Inspección sensorial motor**], Juan Sebastian Baez Gomez [**Foto delantera**], Juan Sebastian Baez Gomez [**Tercera placa**], Juan Sebastian Baez Gomez [**Inspección sensorial exterior**], Juan Sebastian Baez Gomez [**Inspección sensorial inferior**], Juan Sebastian Baez Gomez [**Inspección sensorial interior**], Juan Sebastian Baez Gomez [**Foto trasera**], Juan Sebastian Baez Gomez [**Inspección sensorial interior**].
