RESULTADOS DE LA INSPECCIÓN

CDA ECO AUTOS, NIT: 901341175-1
Carrera 18 No. 164-44, BOGOTA, D.C. (BOGOTA)
TEL: 3112196234 - 8088021

Placa SKL262	País Colombia	Servicio Público	Clase Microbus	Marca Kia	Línea Pregio
Modelo 2004	No. de licencia de transito 10025158438	Fecha Matrícula 2004-01-21	Color Blanco claro	Combustible Diesel	VIN o Chasis *****
No. Motor JT482733	Tipo Motor DIESEL	Cilindraje 2956	Kilometraje 433183	Número de Sillas 15	Vidrios Polarizados SI () NO () Blindaje SI () NO (X)

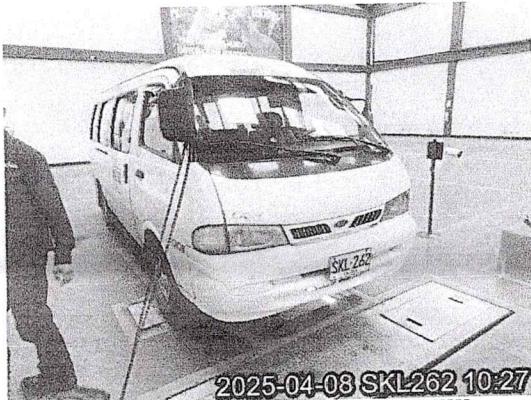
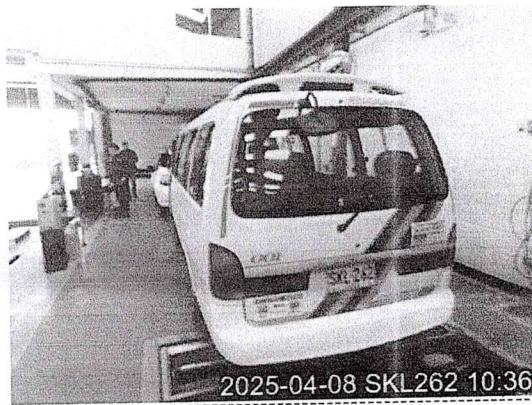
Código	Descripción	Grupo	Tipo de defecto	
			A	B
	Perdidas de aceite sin goteo continuo en la transmisión o la caja	6.14 Transmisión		X
	Pérdidas de aceite sin goteo continuo	6.12 Motor		X
		Total	0	2
