RESULTADOS DE LA INSPECCIÓN

DIAGNOSTIYA - 170, NIT: 9001176695
Cll 175 22 13 Sotano Exito Norte, BOGOTA, D.C. (BOGOTA)
TEL: 7450298

B. RESULTADOS DE LA INSPECCIÓN MECANIZADA REALIZADA DE ACUERDO CON LOS MÉTODOS DEFINIDOS EN LA NTC 5375

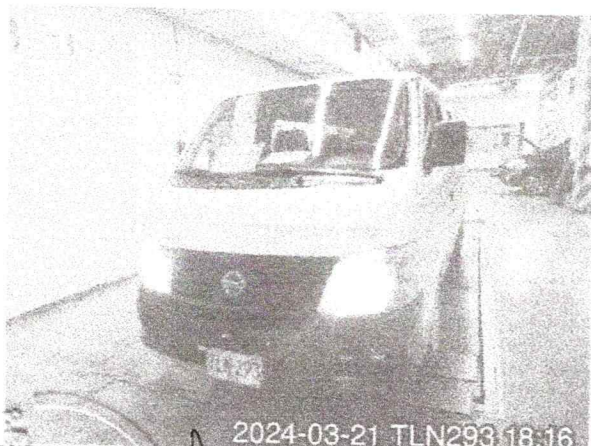
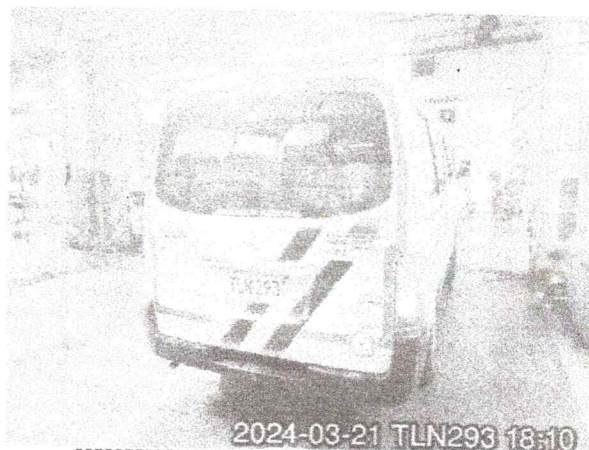
Eje1 derecha 1 5.96mm ; Eje2 derecha 1 6.01mm ; Eje1 izquierda 1 6.51mm ; Eje2 izquierda 1 6.20mm ; Llanta de repuesto 6.23mm ;
