CENTRO DE DIAGNOSTICO
AUTOMOTOR SAN RAFAEL
NIT: 9011837791
PR 3+400 AL PR 3+500
MARGEN IZQUIERDA RUTA 21
CRA PARALELA CRICUNVALAR
Tel - 3013252370
MONTERIA - Córdoba
sanrafaelcda@gmail.com

Placa SNZ913	País COLOMBIA	Servicio Publico	Clase MICROBUS	Marca CHEVROLET	Línea NKR
Modelo 2017	Número de licencia de tránsito 10013229611	Fecha de matrícula 2017-01-05	Color BLANCO	Combustible / Propulsión Diesel	VIN o Chasis 9GCNMR853HB023384
No de motor 2S4436	Tipo motor Diésel	Cilindraje(cm³)(si aplica) 2999	Kilometraje 348221	Número de pasajeros (sin incluir conductor) 18	Blindaje SI() NO(X)
Potencia (si aplica)	Tipo de Carrocería CAMA ALTA	Fecha vencimiento SOAT 2023-05-24	Conversión GNV SI () NO (X) N/A ()	Fecha Vencimiento GNV

B. RESULTADOS DE LA INSPECCIÓN MECANIZADA REALIZADA DE ACUERDO CON LOS MÉTODOS DEFINIDOS POR LA NTC 5375; NTC 6218; NTC 6282.

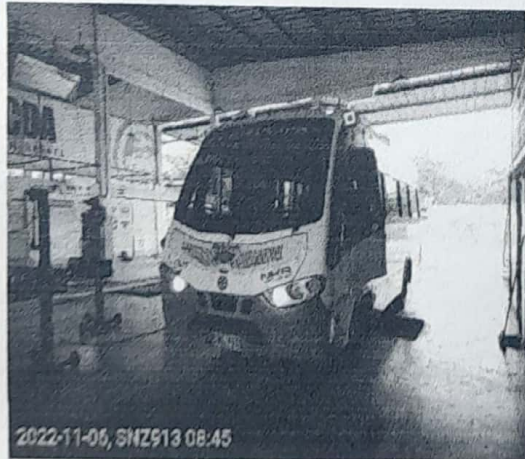
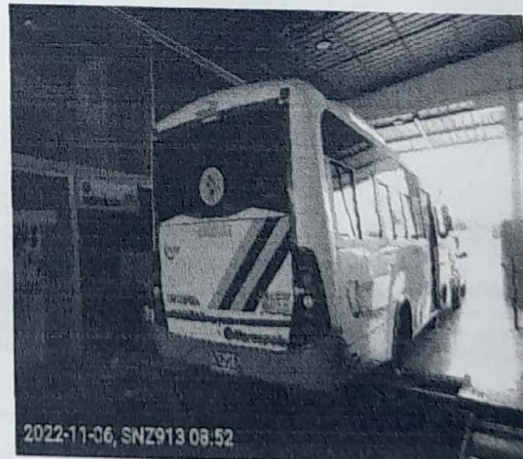
G. REGISTRO FOTOGRÁFICO DE LA REVISIÓN TÉCNICO-MECÁNICA Y DE EMISIONES CONTAMINANTES

Código	Descripción	Grupo	Tipo de defecto	
			A	B
1.1.12.38.1	Pérdidas de aceite sin goteo continuo.	MOTOR, TRANSMISIÓN Y COMBUSTIBLE		X
1.1.1.1.7	Corrosión o mal estado de la carrocería	REVISIÓN EXTERIOR		X
TOTAL				2

1.1.12.38.1: Sin goteo motor

1.1.1.1.7: Corrosión
