INFORME DE RESULTADOS DE LA INSPECCION TECNICA PREVENTIVA

FUR N°:124

Placa	País	Servicio	Clase	Marca	Línea
KY0799	COLOMBIA	PÚBLICO	CAMIONETA	KIA	NIRO
Modelo	Número de licencia de tránsito	Fecha de matrícula	Color	Combustible / Propulsión	VIN o Chasis
2023	10025230578	2022-02-07	BLANCO	GASO ELEC	KNACB81CGP5514290
No de motor	Tipo motor	Cilindraje (cm³) (si aplica)	Kilometraje	Número de pasajeros (sin incluir conductor)	Blindaje
G4LEMS837617		1580	123256	4	Si() NO(X)
Potencia (si aplica)	Tipo de carrocería	Fecna Vencimiento SOAT		Conversión GNV	Fecha vencimiento GNV
139	WAGON	2023-01-13		SI() NO() N/A(X)

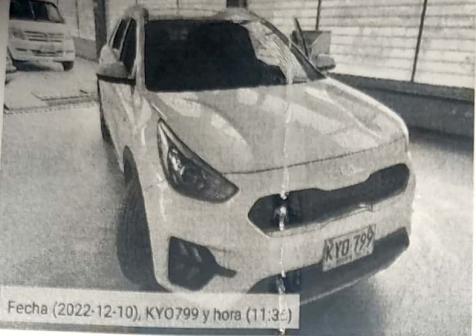
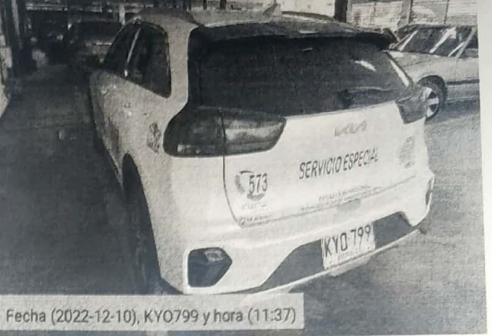
Vehículo con certificado (S) (N/A)												
Fecha (2022-12-10), KYO799 y hora (11:35)	Fecha (2022-12-10), KYO799 y hora (11:37)	%	Unidad	Unidad	Unidad	Unidad	Unidad	Unidad	Unidad	Unidad	Unidad	Unidad	Unidad	Unidad
