FORMATO DE REVISION PREVENTIVA SENSORIAL

Placa WNS959	País COLOMBIA	Servicio Público	Clase CAMIONETA	Marca RENAULT	Línea DUSTER EXPRESSION
Modelo 2016	No de licencia de tránsito 10027013093	Fecha matrícula 2016-02-07	Color BLANCO ARTICA	Combustible Gas-gasolina	VIN o Chasis 9FBHS1A61GM583979
No. Motor A402C051215	Tipo Motor 4T	Cilindraje 1998	Kilometraje 204352	Número de Sillas 5	Vidrios Polarizados SI( ) NO(X)

**D. DEFECTOS ENCONTRADOS EN LA INSPECCION VISUAL DE ACUERDO CON LOS METODOS Y CRITERIOS DEFINIDOS EN LA NTC 5375**

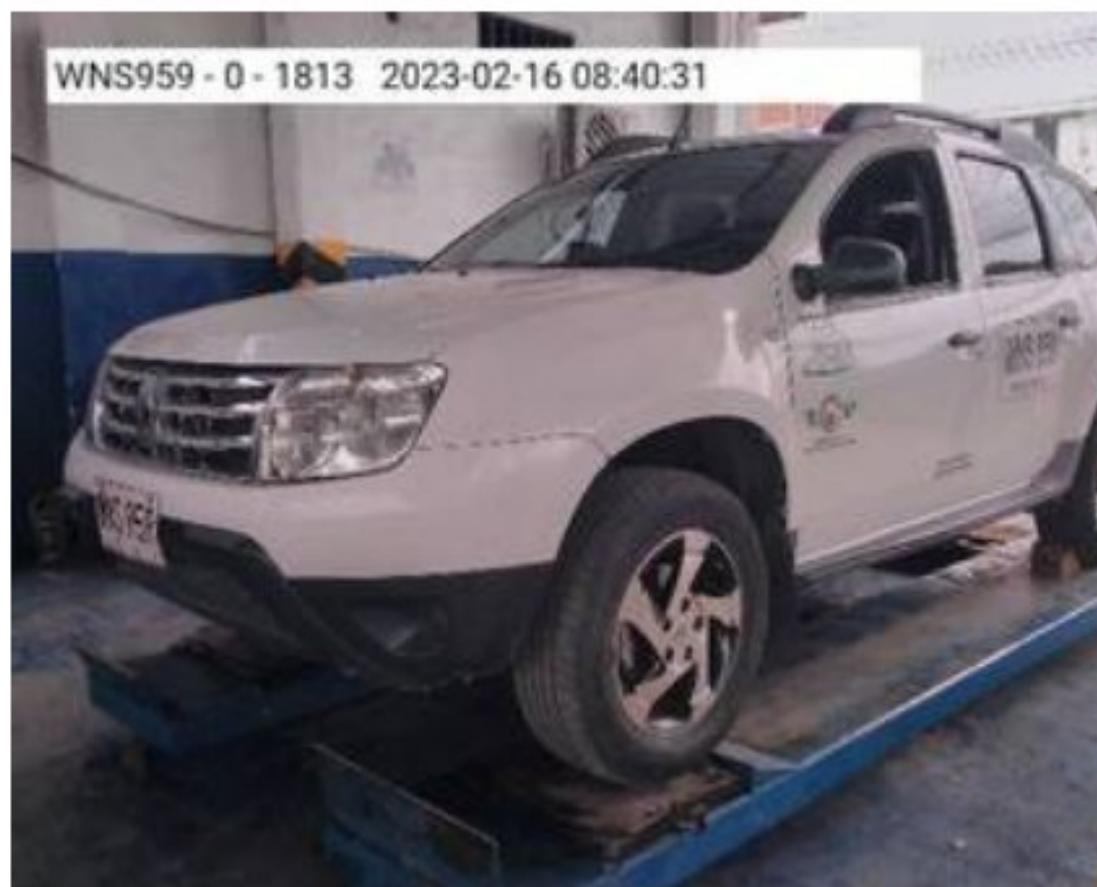
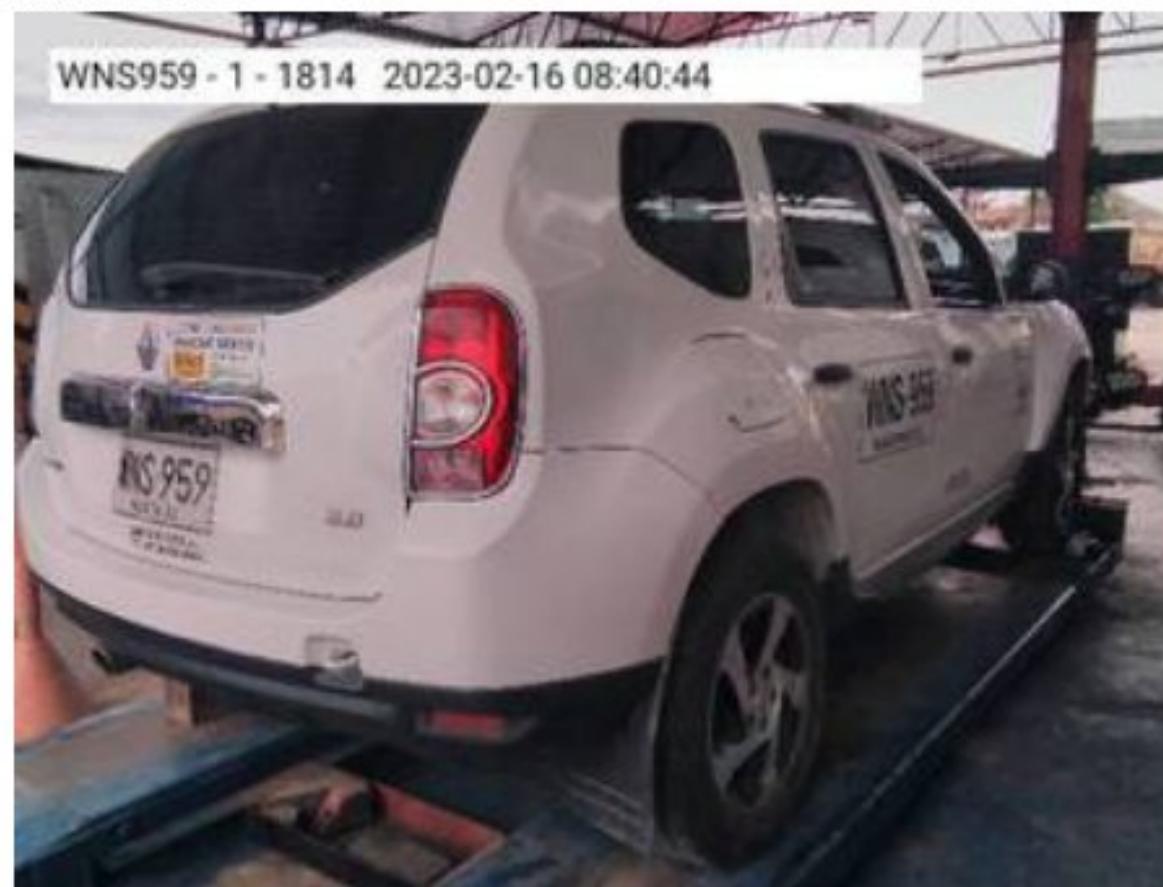
Código	Descripción	Grupo		Tipo de defecto
		A	B	
6040104	Mal estado (con riesgo de desprendimiento o ausencia de las pastas o vidrios) o el no funcionamiento de cualquiera de la(s) luz (luces) de reversa.	LUCES		X
6040101	El no funcionamiento de los comandos que encienden y comutan las luces.	LUCES		X
Total		2	0

- 6040104 NO FUNCIONAN LAS LUCES DE REVERSA
- 6040101 LUZ MEDIA DE LA EXPLORADORA QUEMADA

RECUERDE: A PARTIR DE LA FECHA DE ESTA REVISIÓN USTED CUENTA CON 15 DÍAS CALENDARIO EXACTAMENTE HASTA EL 02/03/2023, PARA REPARAR SUS DEFECTOS Y REGRESAR A UNA SEGUNDA VISITA, EN TODOS LOS CASOS EL VEHÍCULO SERÁ OBJETO DE UNA REVISIÓN SENSORIAL COMPLETA Y VERIFICAR QUE LAS CONDICIONES GENERALES SE MANTIENEN Y SE PROCEDA A HACER UNA REVISIÓN GRATUITA DE LOS ASPECTOS REPROBADOS INICIAL, CUANDO EN LA REVISIÓN VISUAL SE COMPRUEBE QUE EL VEHÍCULO PUDO HABER SUFRIDO ALGUNA ALTERACIÓN, ESTE SERÁ SOMETIDO A UNA REVISIÓN TOTAL COMO SI FUERE LA PRIMERA VEZ, EN ESTE CASO O SI SE PASA DEL PLAZO ESTABLECIDO, SE GENERARÁ EL RESPECTIVO COBRO.
