# RESULTADOS DE LA INSPECCIÓN

Diagnosti Y DIAGNOSTICA LTDA NIT: 800117685  
C/ 73A 77A 6280, BOGOTÁ, D.C. (BOGOTÁ)  
TEL: 7450298

| KYO789 | Colombia | Público | Camioneta | Ria | Niro |

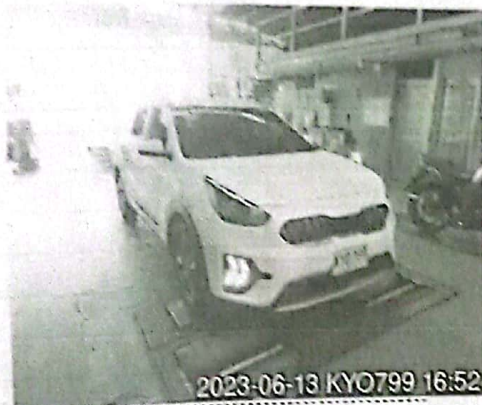
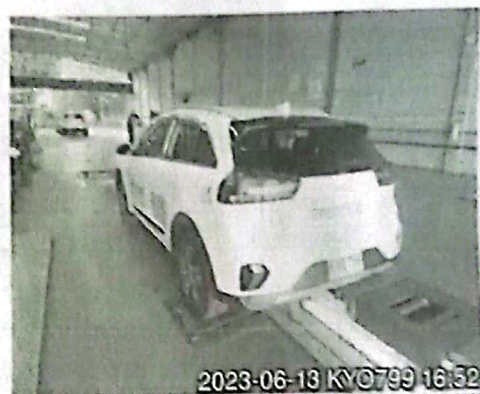
Eje1 derecha 1 4.33mm ; Eje2 derecha 1 3.21mm ; Eje1 izquierda 1 4.02mm ; Eje2 izquierda 1 3.03mm ; Llanta de repuesto 3.70mm ;
