CENTRO NACIONAL DE REVISIÓN TECNOMECÁNICA SAS. NIT 900083780-1  
Calle 53 # 50 - 26. ITAGUI (ANTIOQUIA)  
TEL. 3713995

| Placa<br>5N2305 | País<br>Colombia | Servicio<br>Público | Clase<br>Campero | Marca<br>Renault | Línea<br>Duster dynamique 4x4 |

B. RESULTADOS DE LA INSPECCIÓN MECANIZADA REALIZADA DE ACUERDO CON LOS MÉTODOS DEFINIDOS EN LA NTC 5375

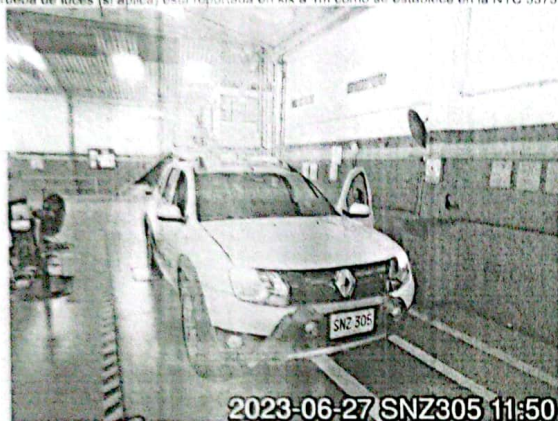
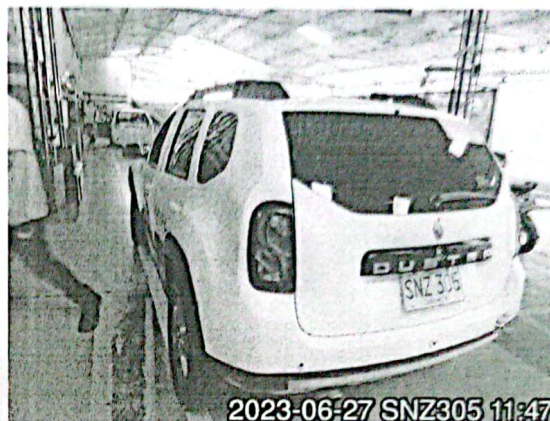
Luis Alberto Díaz Muñoz (Foto trasera), Wilmer Alfredo Suarez Ortega (Alineación de luces), Yeison Camilo Salas Mosquera (Tercera placa), Luis Alberto Díaz Muñoz (Inspección sensorial inferior), Luis Alberto Díaz Muñoz (Foto delantera), Luis Alberto Díaz Muñoz (Inspección sensorial media), Yeison Camilo Salas Mosquera (Inspección sensorial exterior), Yeison Camilo Salas Mosquera (Inspección sensorial interior), Wilmer Alfredo Suarez Ortega (Alineación, peso, suspensión y frenos), Luis Alberto Díaz Muñoz (Profundidad de labrado).
