## INFORME DE RESULTADOS DE LA INSPECCIÓN TÉCNICA PREVENTIVA

FIR N°2459

## CDA CARMOTOS MIX

Raca LKN379	País COLOMBIA	Servicio PÚBLICO	Clase CAMIONETA	Marca DONGFENG	Línea RICH 6
Modelo 2022	Número de licencia de tránsito 10027380213	Fecha de matrícula 2022-10-05	Color BLANCO	Combustible / Propulsión ELÉCTRICO	VIN o Chasis LJNDZU5T5NN402912
No de motor TZ220XSFDM5021F63109	Tipo motor ELECTRICO	Cilindrada (cm³) (si aplica) 0	Kilometraje 23043	Número de pasajeros (sin incluir conductor) 4	Blindaje SI() NO() N/A(X)
Potencia (si aplica)	Tipo de carrocería DOBLE CABINA	Fecha Vencimiento SOAT 2024-06-25		Conversión GNV	Fecha vencimiento GNV
				SI() NO() N/A(X)

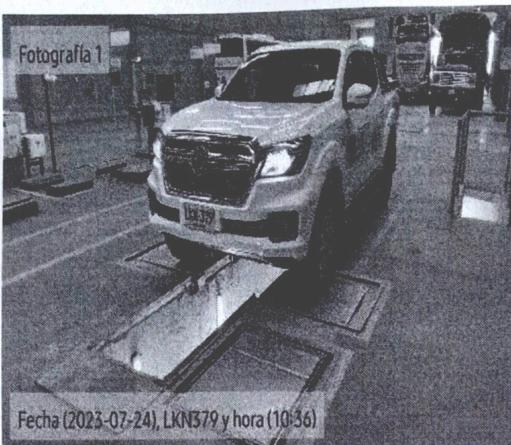
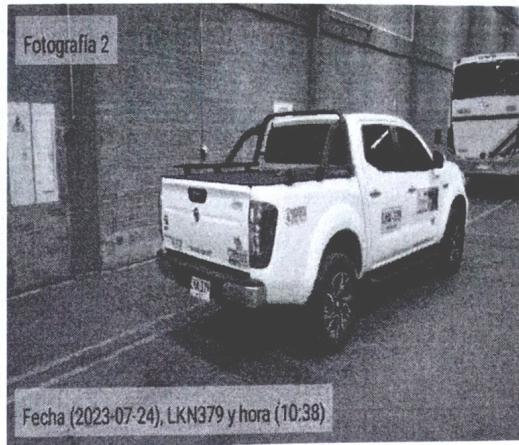
## G. REGISTRO FOTOGRÁFICO DE LA REVISIÓN

J. NOMBRE DE LOS INSPECTORES QUE REALIZARON LA REVISIÓN  
HECTOR JAVIER ARANGO[Toma De Fotos 1-Pruebas Visuales]-VICTOR ALFONSO ALBARRACIN SA AVEDRA [Toma De Fotos 2-Alineación De Luces]-
