CERTIFICADO DE REVISIÓN TÉCNICO MECÁNICA Y DE EMISIONES CONTAMINANTES

PLACA: GDW707

MARCA: RENAULT

LÍNEA: DUSTER

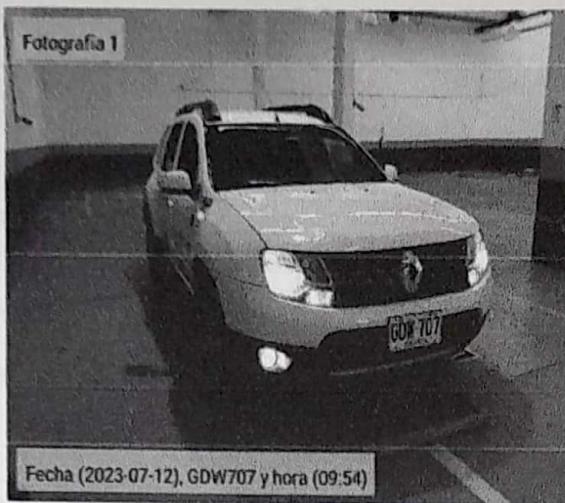
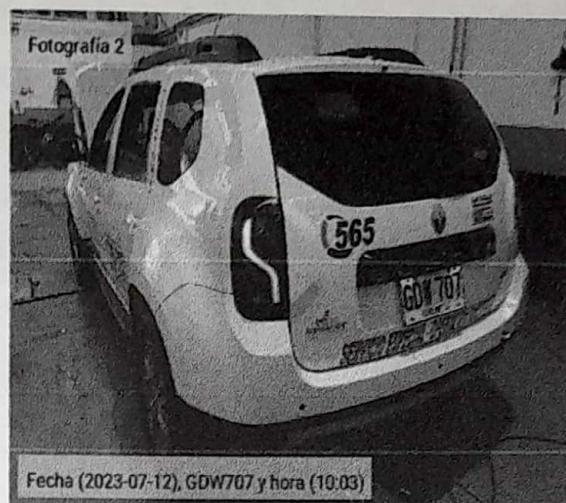
G. REGISTRO FOTOGRÁFICO DE LA REVISIÓN TÉCNICO-MECÁNICA Y DE EMISIÓNES CONTAMINANTES

Código	Descripción	Grupo	Tipo de defecto	
			A	B
1.1.7.31.2	Desequilibrio de las fuerzas de frenado entre las ruedas de un mismo eje, en cualquiera de sus ejes, entre el 20 % y 30 %. Frenómetro		X	
TOTAL		0	1

Código	Descripción	Grupo	Tipo de defecto	
			A	B
1.1.1.1.13	Mal estado de parachoques y/o defensas	Revisión Exterior	X	
TOTAL		0	1

(Revisión Exterior)parachoques delantero con golpe
