B. RESULTADOS DE LA INSPECCIÓN MECANIZADA REALIZADA DE ACUERDO CON LOS MÉTODOS DEFINIDOS EN LA NTC 5375; NTC 6218; NTC 6282.

G. REGISTRO FOTOGRÁFICO DE LA REVISIÓN TÉCNICO-MECÁNICA Y DE EMISIONES CONTAMINANTES

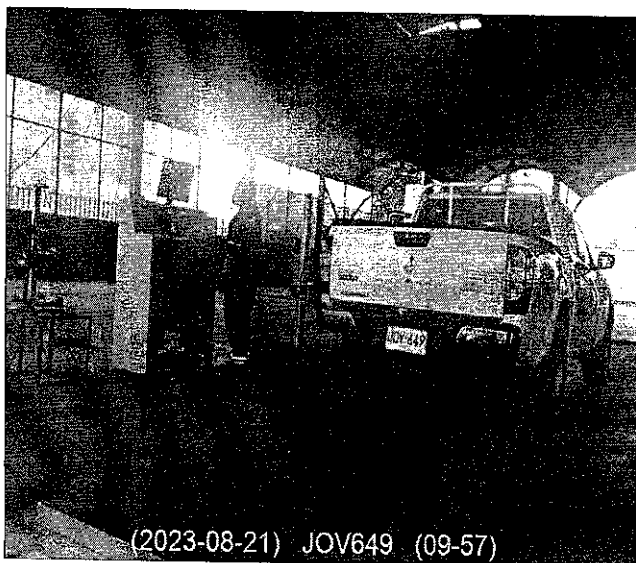
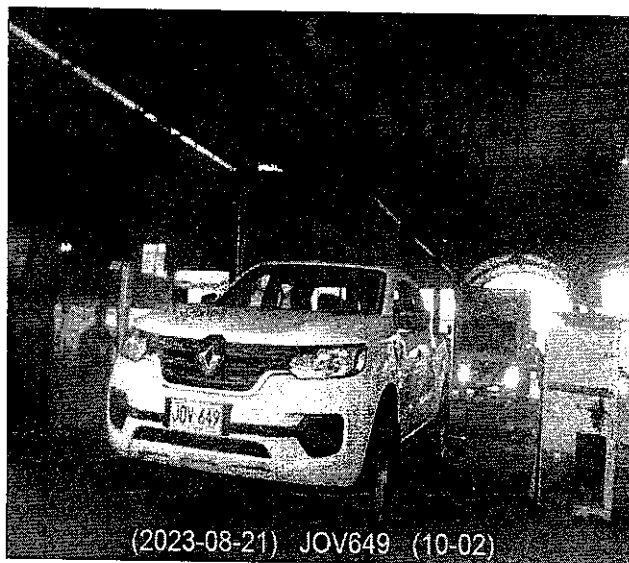
Código	Descripción	Grupo	Tipo de Defecto	
			A	B
1.1.7.30.2	Freno de estacionamiento (de parqueo de mano) con una eficacia inferior al 18 %.			X
Total			0	1
