| Placa | País | Servicio | Clase | Marca | Línea |
|---|---|---|---|---|---|
| GDW707 | COLOMBIA | PÚBLICO | CAMPERO | RENAULT | DUSTER |

B. RESULTADOS DE LA INSPECCIÓN MECANIZADA REALIZADA DE ACUERDO CON LOS MÉTODOS DEFINIDOS POR LA NTC 5375; NTC 6218; NTC 6282.

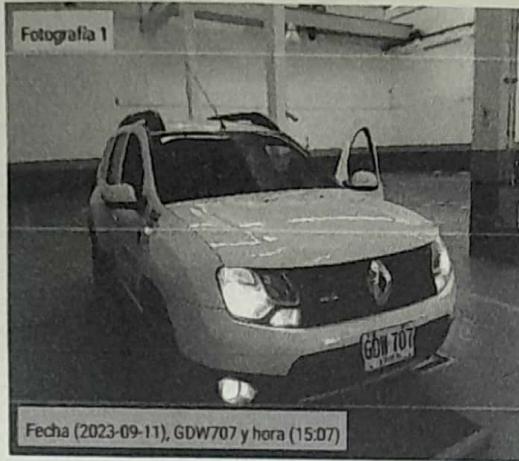
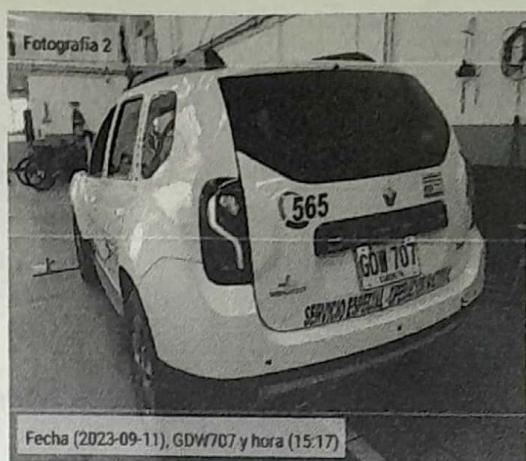
G. REGISTRO FOTOGRÁFICO DE LA REVISIÓN

| Código | Descripción | Grupo | Tipo de defecto | |
|---|--|---|---|---|
| 1.1.1.1.13 | Mal estado de parachoques y/o defensas | Revisión Exterior | | X |

(Revisión Exterior)parachoques delantero
