# RESULTADOS DE LA INSPECCIÓN

| 1. FECHA | | 2. DATOS DEL PROPIETARIO O TENEDOR DEL VEHICULO | | | |
|---|---|---|---|---|---|
| Placa<br>EQW645 | País<br>Colombia | Servicio<br>Público | Clase<br>Camioneta | Marca<br>Renault | Línea<br>Duster oroch |

## B. RESULTADOS DE LA INSPECCIÓN MECANIZADA REALIZADA DE ACUERDO CON LOS MÉTODOS DEFINIDOS EN LA NTC 5375

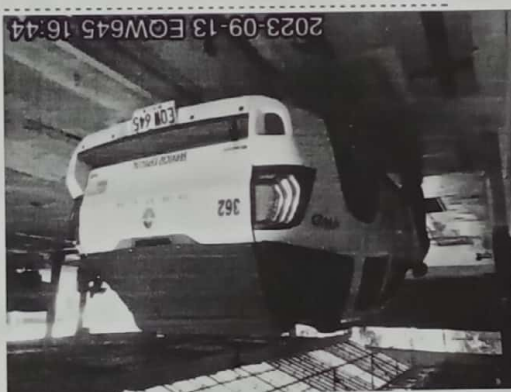
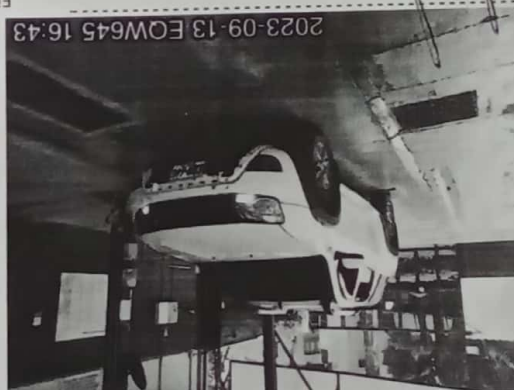
: Parachosques delantero no presenta la persiana inferior

: Parachoques delantero no presenta la persiana inferior

| Código | Descripción | Grupo | Tipo de defecto |
|---|---|---|---|
| | Mal estado de parachoques y/o defensas | 6.1. Revisión exterior | |
