RESULTADOS DE LA INSPECCIÓN

CDA LA 33 S.A.S. NIT: 811026246-1
 CARRERA 63 N 32 E 69, MEDELLIN (ANTIOQUIA)
 TEL: 6044795995 - 6043628816

B. RESULTADOS DE LA INSPECCIÓN MECANIZADA REALIZADA DE ACUERDO CON LOS MÉTODOS DEFINIDOS EN LA NTC 5375

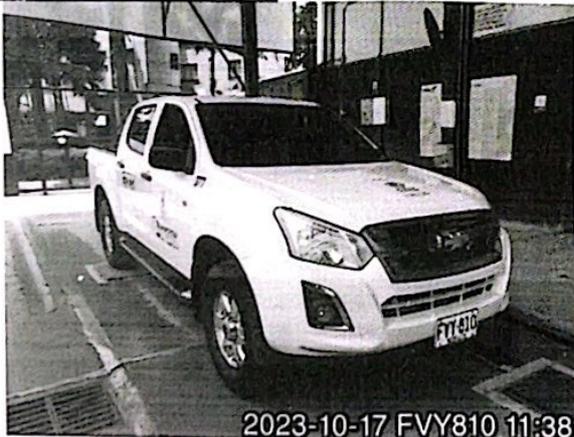
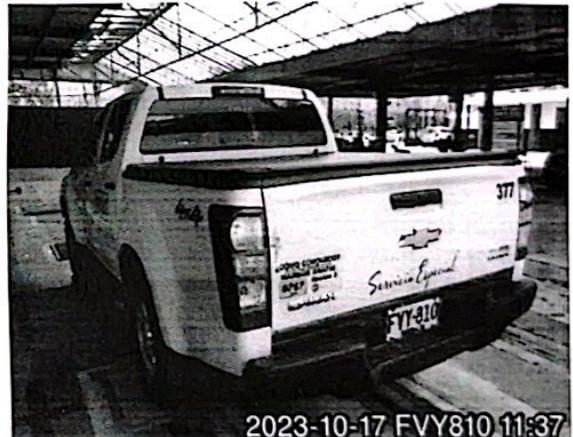
Código	Descripción	Grupo	Tipo de defecto	
			A	B
	Perdidas de aceite sin goteo continuo en la transmisión o la caja	6.14 Transmisión		X
Total			0	1

: Fuga sin goteo continuo en la diferencial
