RESULTADOS DE LA INSPECCIÓN

CdaLos Dujos CENTRO DE DIAGNOSTICO AUTOMOTRIZ C.D.A. LOS DUJOS LTDA., NIT: 900123363-1
AV 26 #6W-90, NEIVA (HUILA)

3375 B. RESULTADOS DE LA INSPECCIÓN MECANIZADA REALIZADA DE ACUERDO CON LOS MÉTODOS DEFINIDOS EN LA NTC

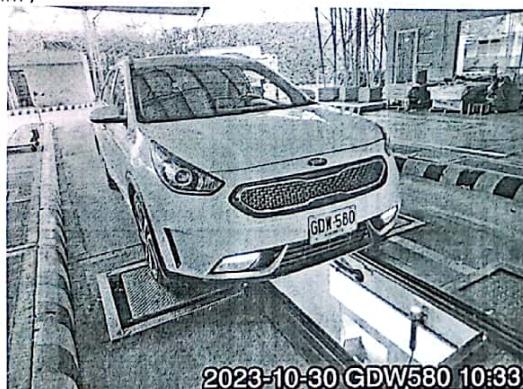
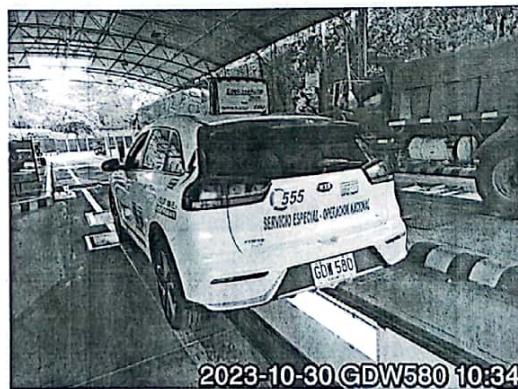
Eje1 derecha 1 5.12mm ; Eje2 derecha 1 4.78mm ; Eje1 izquierda 1 5.19mm ; Eje2 izquierda 1 4.96mm ; Llanta de repuesto 4.89mm ;
