CENTRO DE DIAGNOSTICO AUTOMOTOR PLAZA NORTE 1  
Carrera 2 # 58-35 Barrio Santana, Tunja, Boyacá  
Nit: 901185186-3 Telf: 573232249627

| Placa | País | Servicio | Categoría | Marca | Línea |
|---|---|---|---|---|---|
| GDW707 | COLOMBIA | PÚBLICO | CAMPERO | RENAULT | DUSTER |

B. RESULTADOS DE LA INSPECCIÓN MECANIZADA REALIZADA DE ACUERDO CON LOS MÉTODOS DEFINIDOS POR LA NTC 5375; NTC 6218; NTC 6282.

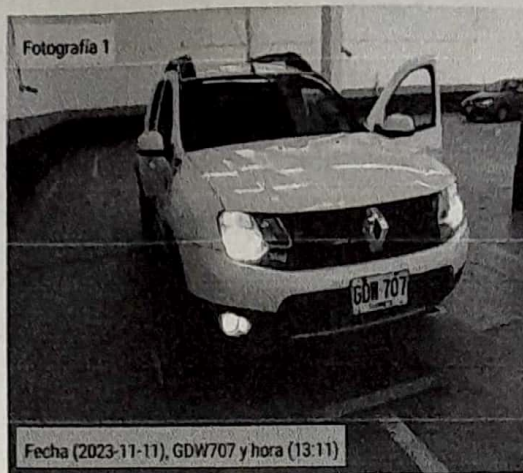
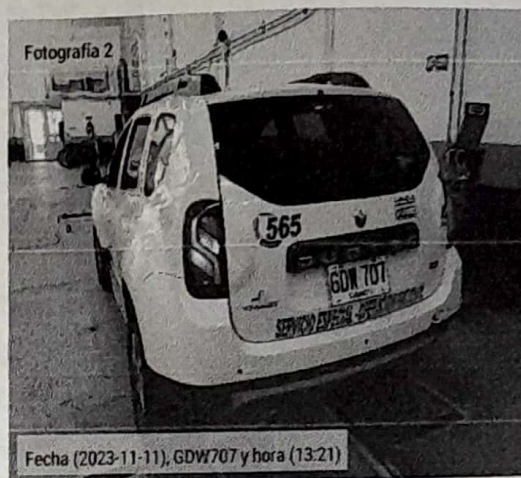
G. REGISTRO FOTOGRÁFICO DE LA REVISIÓN

| Código | Descripción | Grupo | Tipo de defecto | |
|---|---|---|---|---|
| 1.1.1.1.13 | Mal estado de parachoques y/o defensas | Revisión Exterior | | X |

(Revisión Exterior)golpes en el parachoques delantero
