**RESULTADOS DE LA INSPECCIÓN**

CdaLos Dujos CENTRO DE DIAGNOSTICO AUTOMOTRIZ C.D.A. LOS DUJOS LTDA., NIT: 900123363-1  
AV 26 #6W-90, NEIVA (HUILA)

Placa WPR231	País Colombia	Servicio Público	Clase Campero	Marca Renault	Línea Duster
Modelo 2019	No. de licencia de 10008457911	Fecha Matrícula 2019-02-20	Color Blanco glaciar (v)	Combustible Gasolina	VIN o Chasis 9FBHSR5B3KM811154
No. Motor E410C193215	Tipo Motor OTTO	Cilindraje 1998	Kilometraje 179882	Número de Sillas 5	Vidrios Polarizados SI ( ) NO ( )
					Blindaje SI ( ) NO (X)

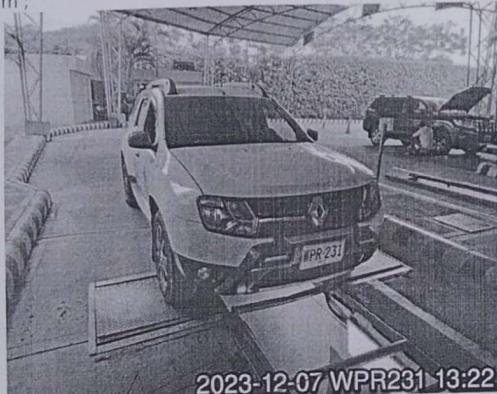
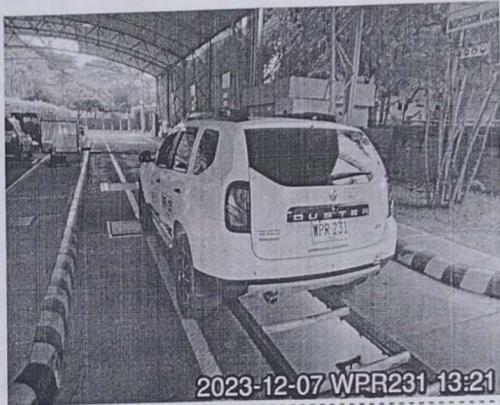
**Eje1 derecha** 1 3.11mm ; **Eje2 derecha** 1 4.34mm ; **Eje1 izquierda** 1 3.44mm ; **Eje2 izquierda** 1 4.89mm ; Llanta de repuesto 3.74mm ;
