RESULTADOS DE LA INSPECCIÓN

CDA Glorieta Guayabal, NIT: 901160380-8
CRA 52 No. 8a-25, MEDELLIN (ANTIOQUIA)
TEL: 6073305 - 3013176894

Placa	País	Servicio	Clase	Marca	Línea
EQX731	Colombia	Público	Camioneta	Renault	Duster oroch
Modelo	No. de licencia de transito	Fecha Matrícula	Color	Combustible	VIN o Chasis
2018	10015629987	2018-02-26	Blanco glacial (v)	Gas - gasolina	93Y9SR5B6JJ670960
No. Motor	Tipo Motor	Cilindraje	Kilometraje	Número de Sillas	Vidrios Polarizados
F4RE412C053958	OTTO	1998	81353	5	SI (X) NO ()
					Blíndaje SI () NO (X)

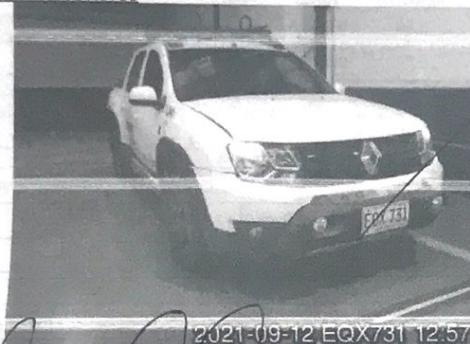
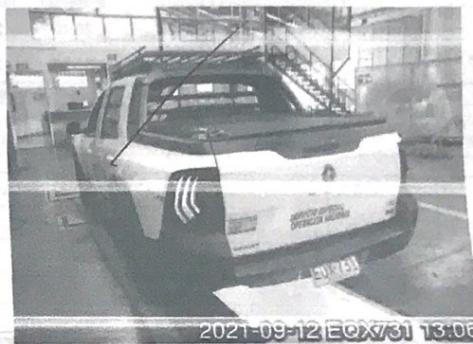
Código	Descripción	Grupo	Tipo de defecto	
			A	B
	Pérdidas de aceite sin goleo continuo	Motor		X
	Guardapolvos inexistentes o rotos	Dirección		X
Total			0	2

: HUMEDAD EN EL MOTOR
 : GUARDAPOLVOS ROTOS
