EURO CDA S.A.S
NIT : 901105666-5
CALLE 44 69-63
MEDELLIN
Teléfono : 3222268
Email : directortecnico@eurocda.com

A. INFORMACION GENERAL

B. RESULTADOS DE LA INSPECCIÓN MECANIZADA REALIZADA DE ACUERDO CON LOS MÉTODOS DEFINIDOS POR LA NTC 5375;NTC 6218; NTC 6282.

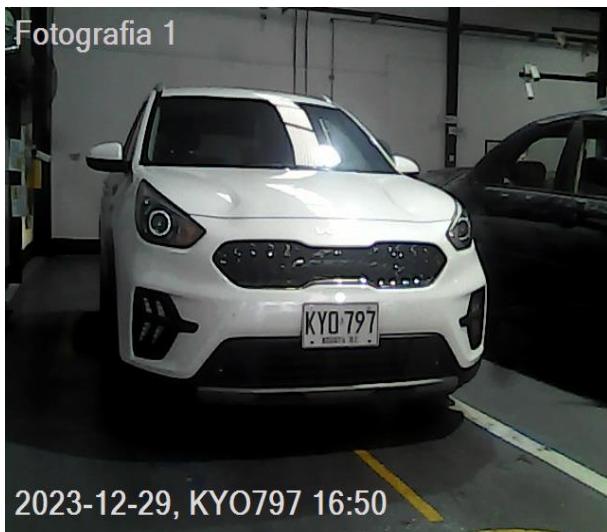
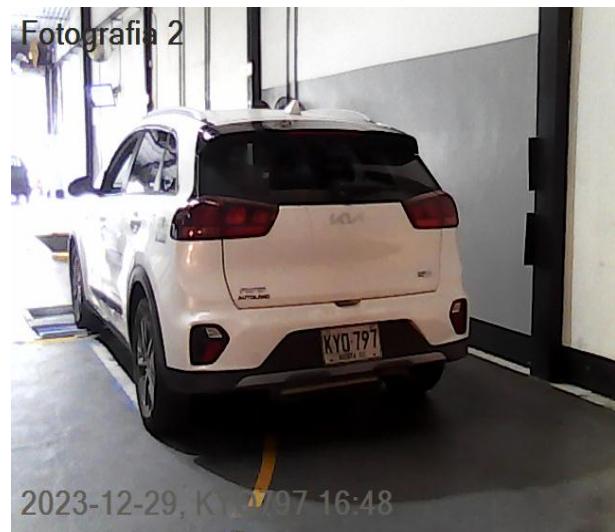
Código	Descripción	Grupo	Tipo de defecto	
			A	B
1.1.10.35.3	Guardapolvos inexistentes o rotos	Direccion		X
		Total	0	1

. GUARDAPOLVO LADO RUEDA DEL EJE DERECHO ROTO Presiones de llantas (psi): Delantera Izquierda = 30,0 Delantera Derecha = 30,0 Trasera Izquierda = 30,0 Trasera Derecha = 30,0 Repuesto 1 = 30,0
