NIT 901371968-3 Tel. 3214905380 -
 CENTRO DE DIAGNOSTICO
 AUTOMOTRIZ CDA YUMA
 CARRERA 1B No. 2 50 CENTRO
 POBLADO DE PUERTO BOGOTÁ
 Guaduas, corregimiento Puerto Bogotá
 yuma.cda@gmail.com

B. RESULTADOS DE LA INSPECCIÓN MECANIZADA REALIZADA DE ACUERDO A LOS MÉTODOS DEFINIDOS POR LA NTC 5375; NTC 6218; NTC 6282.

FORMATO VERIFICACIÓN TÉCNICO MECÁNICA

PARA VEHÍCULOS

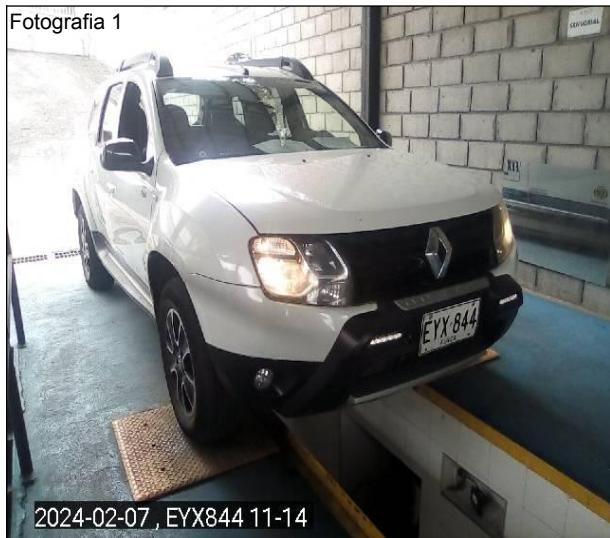
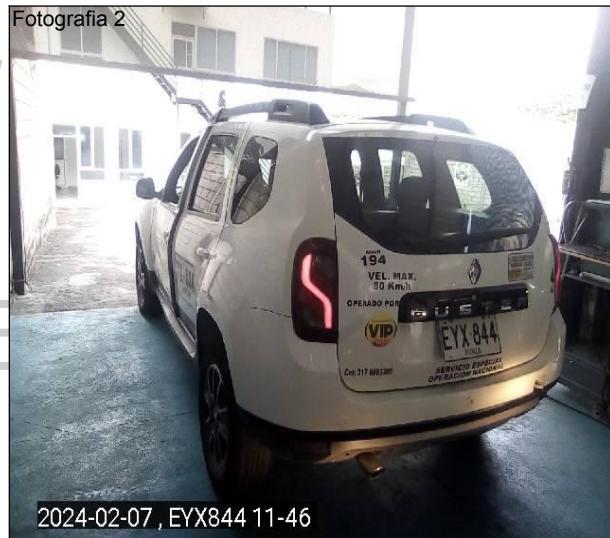
G. REGISTRO FOTOGRÁFICO DE LA REVISIÓN

Comentario: oxidación exosto Indicación de que Luces bajas y altas pueden funcionar simultáneamente

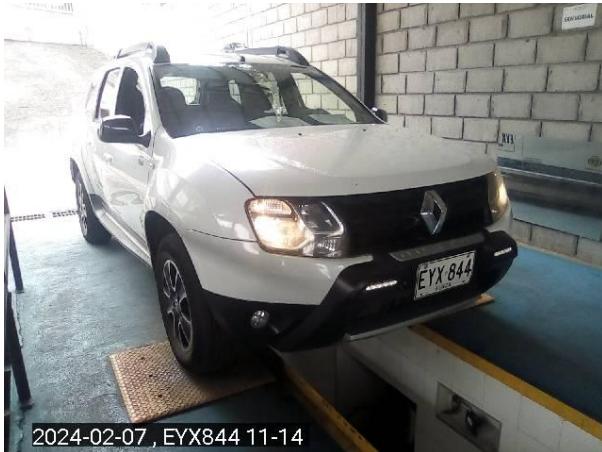
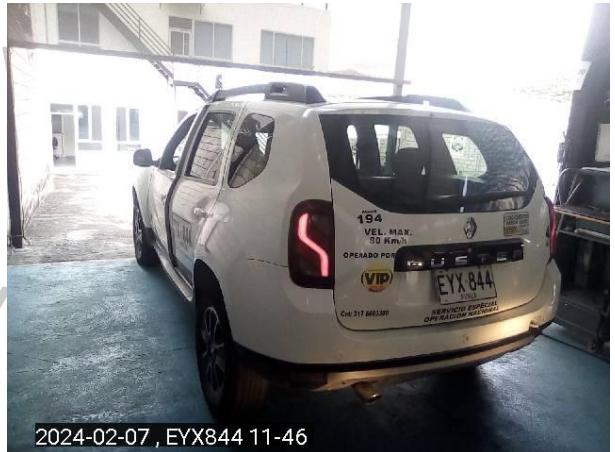
Comentario: oxidación exusto Indicación de que Luces bajas y altas pueden funcionar simultáneamente
/r/n Los resultados de las inspecciones preventivas NO tiene ninguna relación con los resultados de la RTMyEC oficial.
