Placa WOZ337	País Colombia	Servicio Público	Clase Campero	Marca Renault	Línea Duster
Modelo 2019	Número de licencia de transito 10022881291	Fecha Matrícula 2019-09-18	Color Blanco glacial	Combustible/Propulsión Gasolina	VIN o Chasis 9FBHSR5B3LM100771
No de Motor E410C220356	Tipo Motor OTTO	Cilindraje (cm <sup>3</sup> )(si aplica) 1998	Kilometraje 42979	Número de pasajeros (sin incluir conductor) 4	SI ( ) NO (X)
Potencia (si aplica) 143	Tipo de Carrocería WAGON	Fecha vencimiento SOAT 2022-09-17	Conversión GNV SI( ) NO( ) N/A(X)	Fecha Vencimiento GNV

B. RESULTADOS DE LA INSPECCIÓN MECANIZADA REALIZADA DE ACUERDO CON LOS MÉTODOS DEFINIDOS POR LA NTC 5375; NTC 6218; NTC6282.

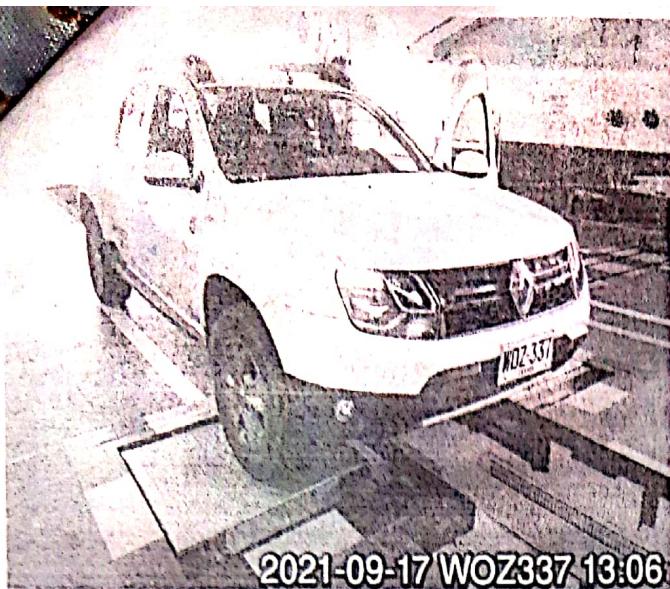
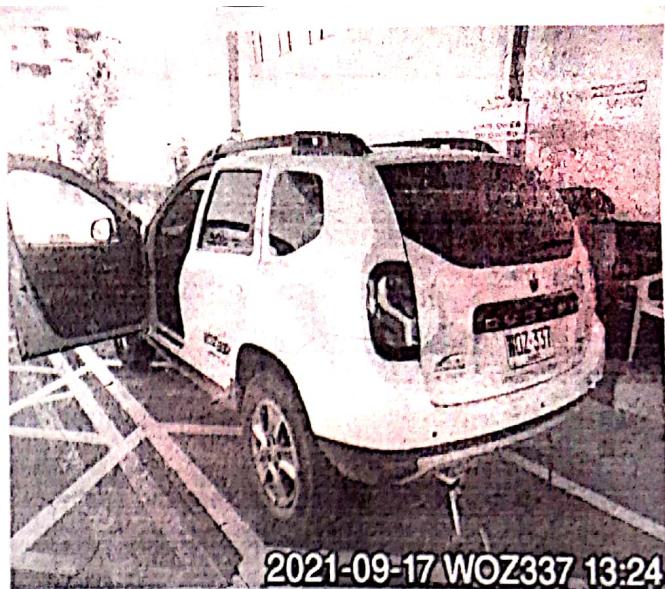
## G. REGISTRO FOTOGRÁFICO DE LA REVISIÓN TÉCNICO-MECÁNICA Y DE EMISIÓNES CONTAMINANTES

Código	Descripción	Grupo	Tipo de defecto	
			A	B
1.1.7.31.2	Desequilibrio de las fuerzas de frenado entre las ruedas de un mismo eje, en cualquiera de sus ejes, entre el 20% y el 30%	Desequilibrio por eje		X
		Total	0	1

Código	Descripción	Grupo	Tipo de defecto	
			A	B
1.1.14.40.2	Perdidas de aceite sin goteo continuo en la transmisión o la caja	Transmisión		X
1.1.12.38.1	Pérdidas de aceite sin goteo continuo	Motor		X
		Total	0	2
