REPÚBLICA DE COLOMBIA  
MINISTERIO DE TRANSPORTE

ISO/IEC 17020:2017  
19-01N-016

CDA ECOAUTO  
NIT 901181751-7  
Teléfono 3173333330  
direccion@cdacoauto.com  
K 6 N° 57-32 BRR SANTA ANA  
TUNJA

## B. RESULTADOS DE LA INSPECCIÓN MECANIZADA REALIZADA DE ACUERDO CON LOS MÉTODOS DEFINIDOS POR LA NTC 5375, NTC 6218, NTC 6282.

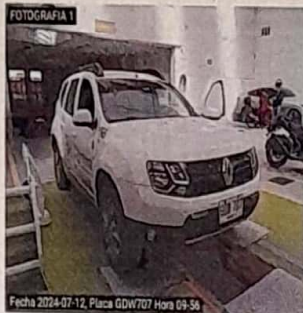
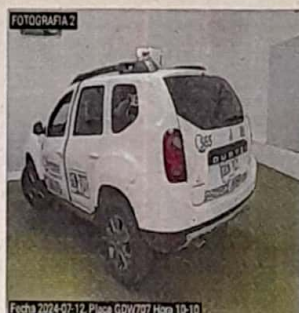
Frenos ( Desequilibrio de las fuerzas de frenado entre las ruedas de un mismo eje, en cualquiera de sus ejes, entre el 20 % y 30 % ) TIPO B
