REPÚBLICA DE COLOMBIA
MINISTERIO DE TRANSPORTE

CDA MAXITEC S.A.S.
NIT 900158425-0
Teléfono 4343879
maxitec.ingeniero@gmail.com
CL 5A N° 10-06-38 BRR LAS
AVENIDAS - FLORENCIA

B. RESULTADOS DE LA INSPECCIÓN MECANIZADA REALIZADA DE ACUERDO CON LOS MÉTODOS DEFINIDOS EN LA NTC 5375, NTC 6218, NTC 6282.

CERTIFICADO DE REVISIÓN TÉCNICO MECÁNICA Y DE EMISIONES CONTAMINANTES
No. 155295142

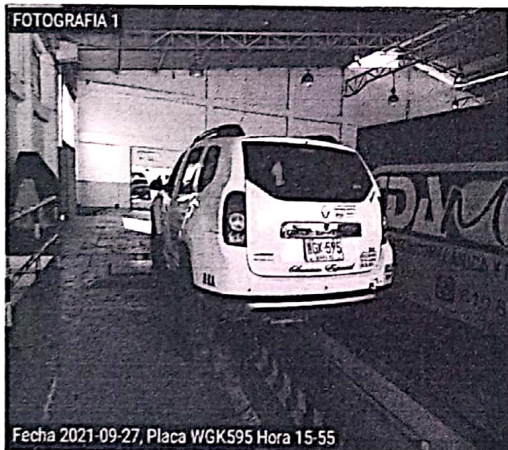
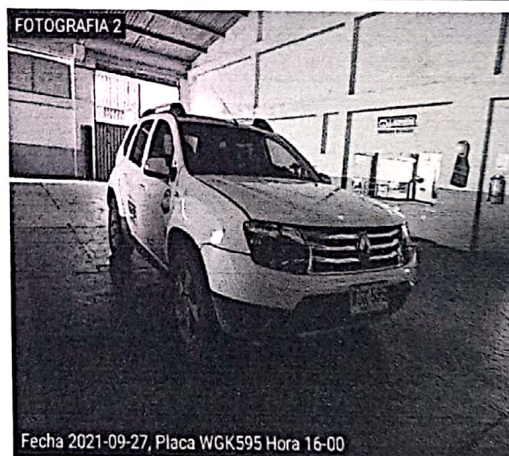
G. REGISTRO FOTOGRÁFICO DE LA REVISIÓN TÉCNICO-MECÁNICA Y DE EMISIONES CONTAMINANTES

Código	Descripción	Grupo	Tipo Defecto
1.1.12.38.1	Pérdidas de aceite sin goteo continuo.	Motor (Motor, Tran.	A
1.1.14.40.2	Pérdidas de aceite sin goteo continuo en la transmisión o caja.	Motor (Motor, Tran.	B
Total			0

Humedad motor inferior cárter y caja de transmisión
