Placa LKN378	País COLOMBIA	Servicio Particular	Clase CAMIONETA	Marca DONG FENG	Línea RICH
Modelo 2022	No. de licencia de tránsito 10027380541	Fecha matrícula 2005-04-29	Color BLANCO	Combustible Eléctrico	VIN o Chasis LJNDZU5T5NN402716
N. Motor TZ220XSFDM5021F43	Tipo motor N/A	Cilindraje 0	Kilometraje 48590	Número de Sillas 5	Vidrios polarizados SI () NO (X)

#### B. RESULTADOS DE LA INSPECCIÓN MECANIZADA REALIZADA DE ACUERDO CON LOS MÉTODOS DEFINIDOS EN LA NTC 5375

CDA TRANVIA BUENOS AIRES

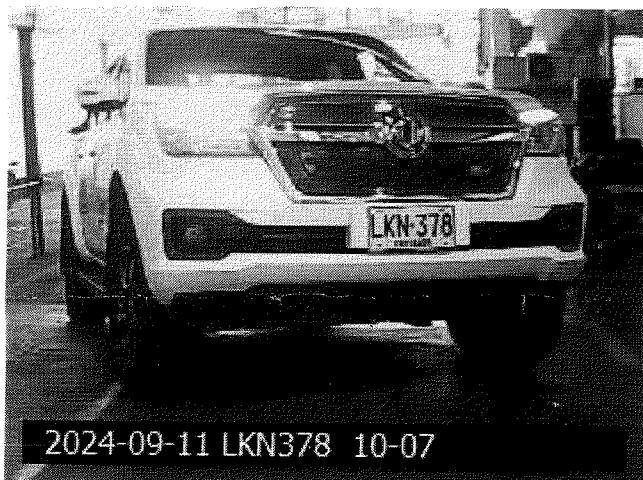
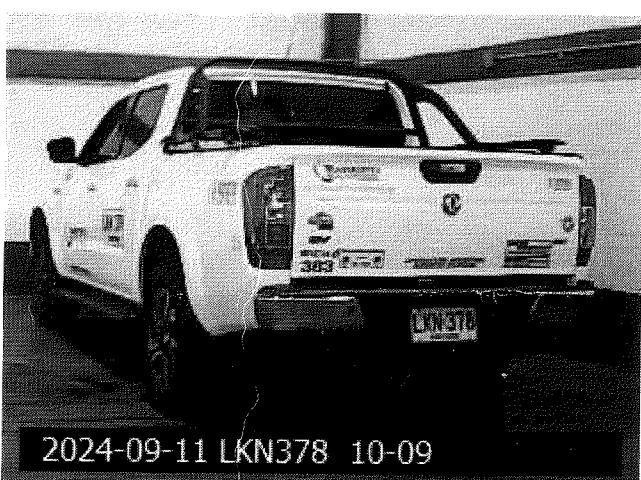
Labrado Eje 1 Izquierda: 4,5 mm, Derecha: 4,6 mm, Eje 2 Izquierda: 5,0 mm, Derecha: 4,9 mm, Repuesto: 3,8 mm, Fuerza Aux Eje 2 : Izq (3721) Der (3718)
