RESULTADOS DE LA INSPECCIÓN PREVENTIVA

CENTRO DE DIAGNOSTICO AUTOMOTOR CONVERRY SAS, NIT: 900271449  
CI 64A 20A-50, MANIZALES (CALDAS)  
TEL. 8852590 - 8811250

Placa: ESR202  
País: Colombia  
Servicio: Público  
Clase: Camioneta  
Marca: Renault  
Línea: Alaskan  
Modelo: 2020  
No. de licencia de tránsito: 10019134626  
Fecha Matricula: 2019-09-02  
Color: Blanco hielo  
Combustible: Diesel  
VIN o Chasis: 3BRCD33B0LK590074  
No. Motor: YD25701373P  
Tipo Motor: DIESEL  
Cilindraje: 2488  
Kilometraje: 45677  
Número de Sillas: 5  
Vidrios Polarizados: SI (X) NO ( )  
Blindaje: SI ( ) NO (X)

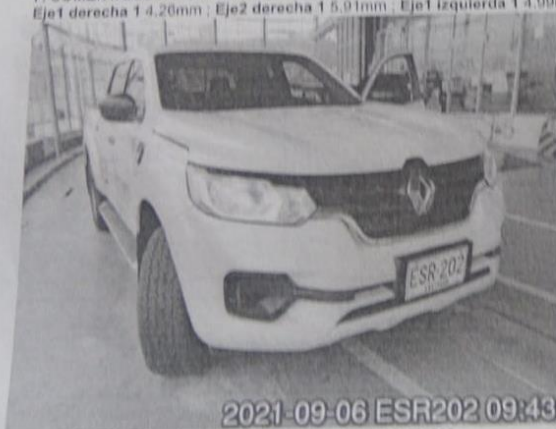
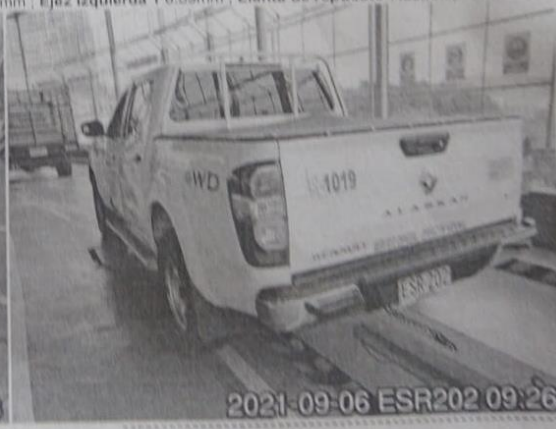
F. COMENTARIOS U OBSERVACIONES ADICIONALES  
Eje1 derecha 14.20mm; Eje2 derecha 15.91mm; Eje1 izquierda 14.99mm; Eje2 izquierda 16.59mm; Llantia de repuesto 7.25mm;
