RESULTADOS DE LA INSPECCIÓN

CDA SUPERCARS, NIT: 900187562-5
CII 44 #27-90, BARRANQUILLA (ATLANTICO)
TEL: 3797777

B. RESULTADOS DE LA INSPECCIÓN MECANIZADA REALIZADA DE ACUERDO CON LOS MÉTODOS DEFINIDOS EN LA NTC 5375

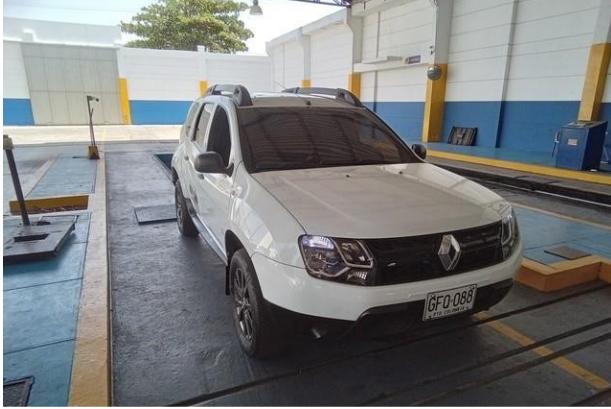
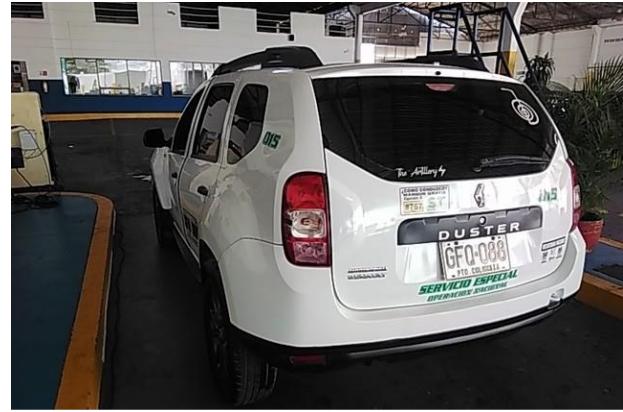
Código	Descripción	Grupo	Tipo de defecto	
			A	B
	Freno de estacionamiento (de parqueo de mano) con una eficacia inferior al 18%			X
	Total	0	1

Código	Descripción	Grupo	Tipo de defecto	
			A	B
	Pérdidas de aceite sin goteo continuo	6.12 Motor		X
	Total	0	1

: Humedad en carter
