REPUBLICA DE COLOMBIA  
MINISTERIO DE TRANSPORTE

**CDA CARMOTOS MIX**  
AV. Carrera 86 # 13A-66/70, Bogotá, D.C., Bogotá, D.C.  
Nit:901.448.044-6 Tel: 3108800284  
gerencia@cdacarmotos.com

## B. RESULTADOS DE LA INSPECCIÓN MECANIZADA REALIZADA DE ACUERDO CON LOS MÉTODOS DEFINIDOS POR LA NTC 5375; NTC 6218; NTC 6282.

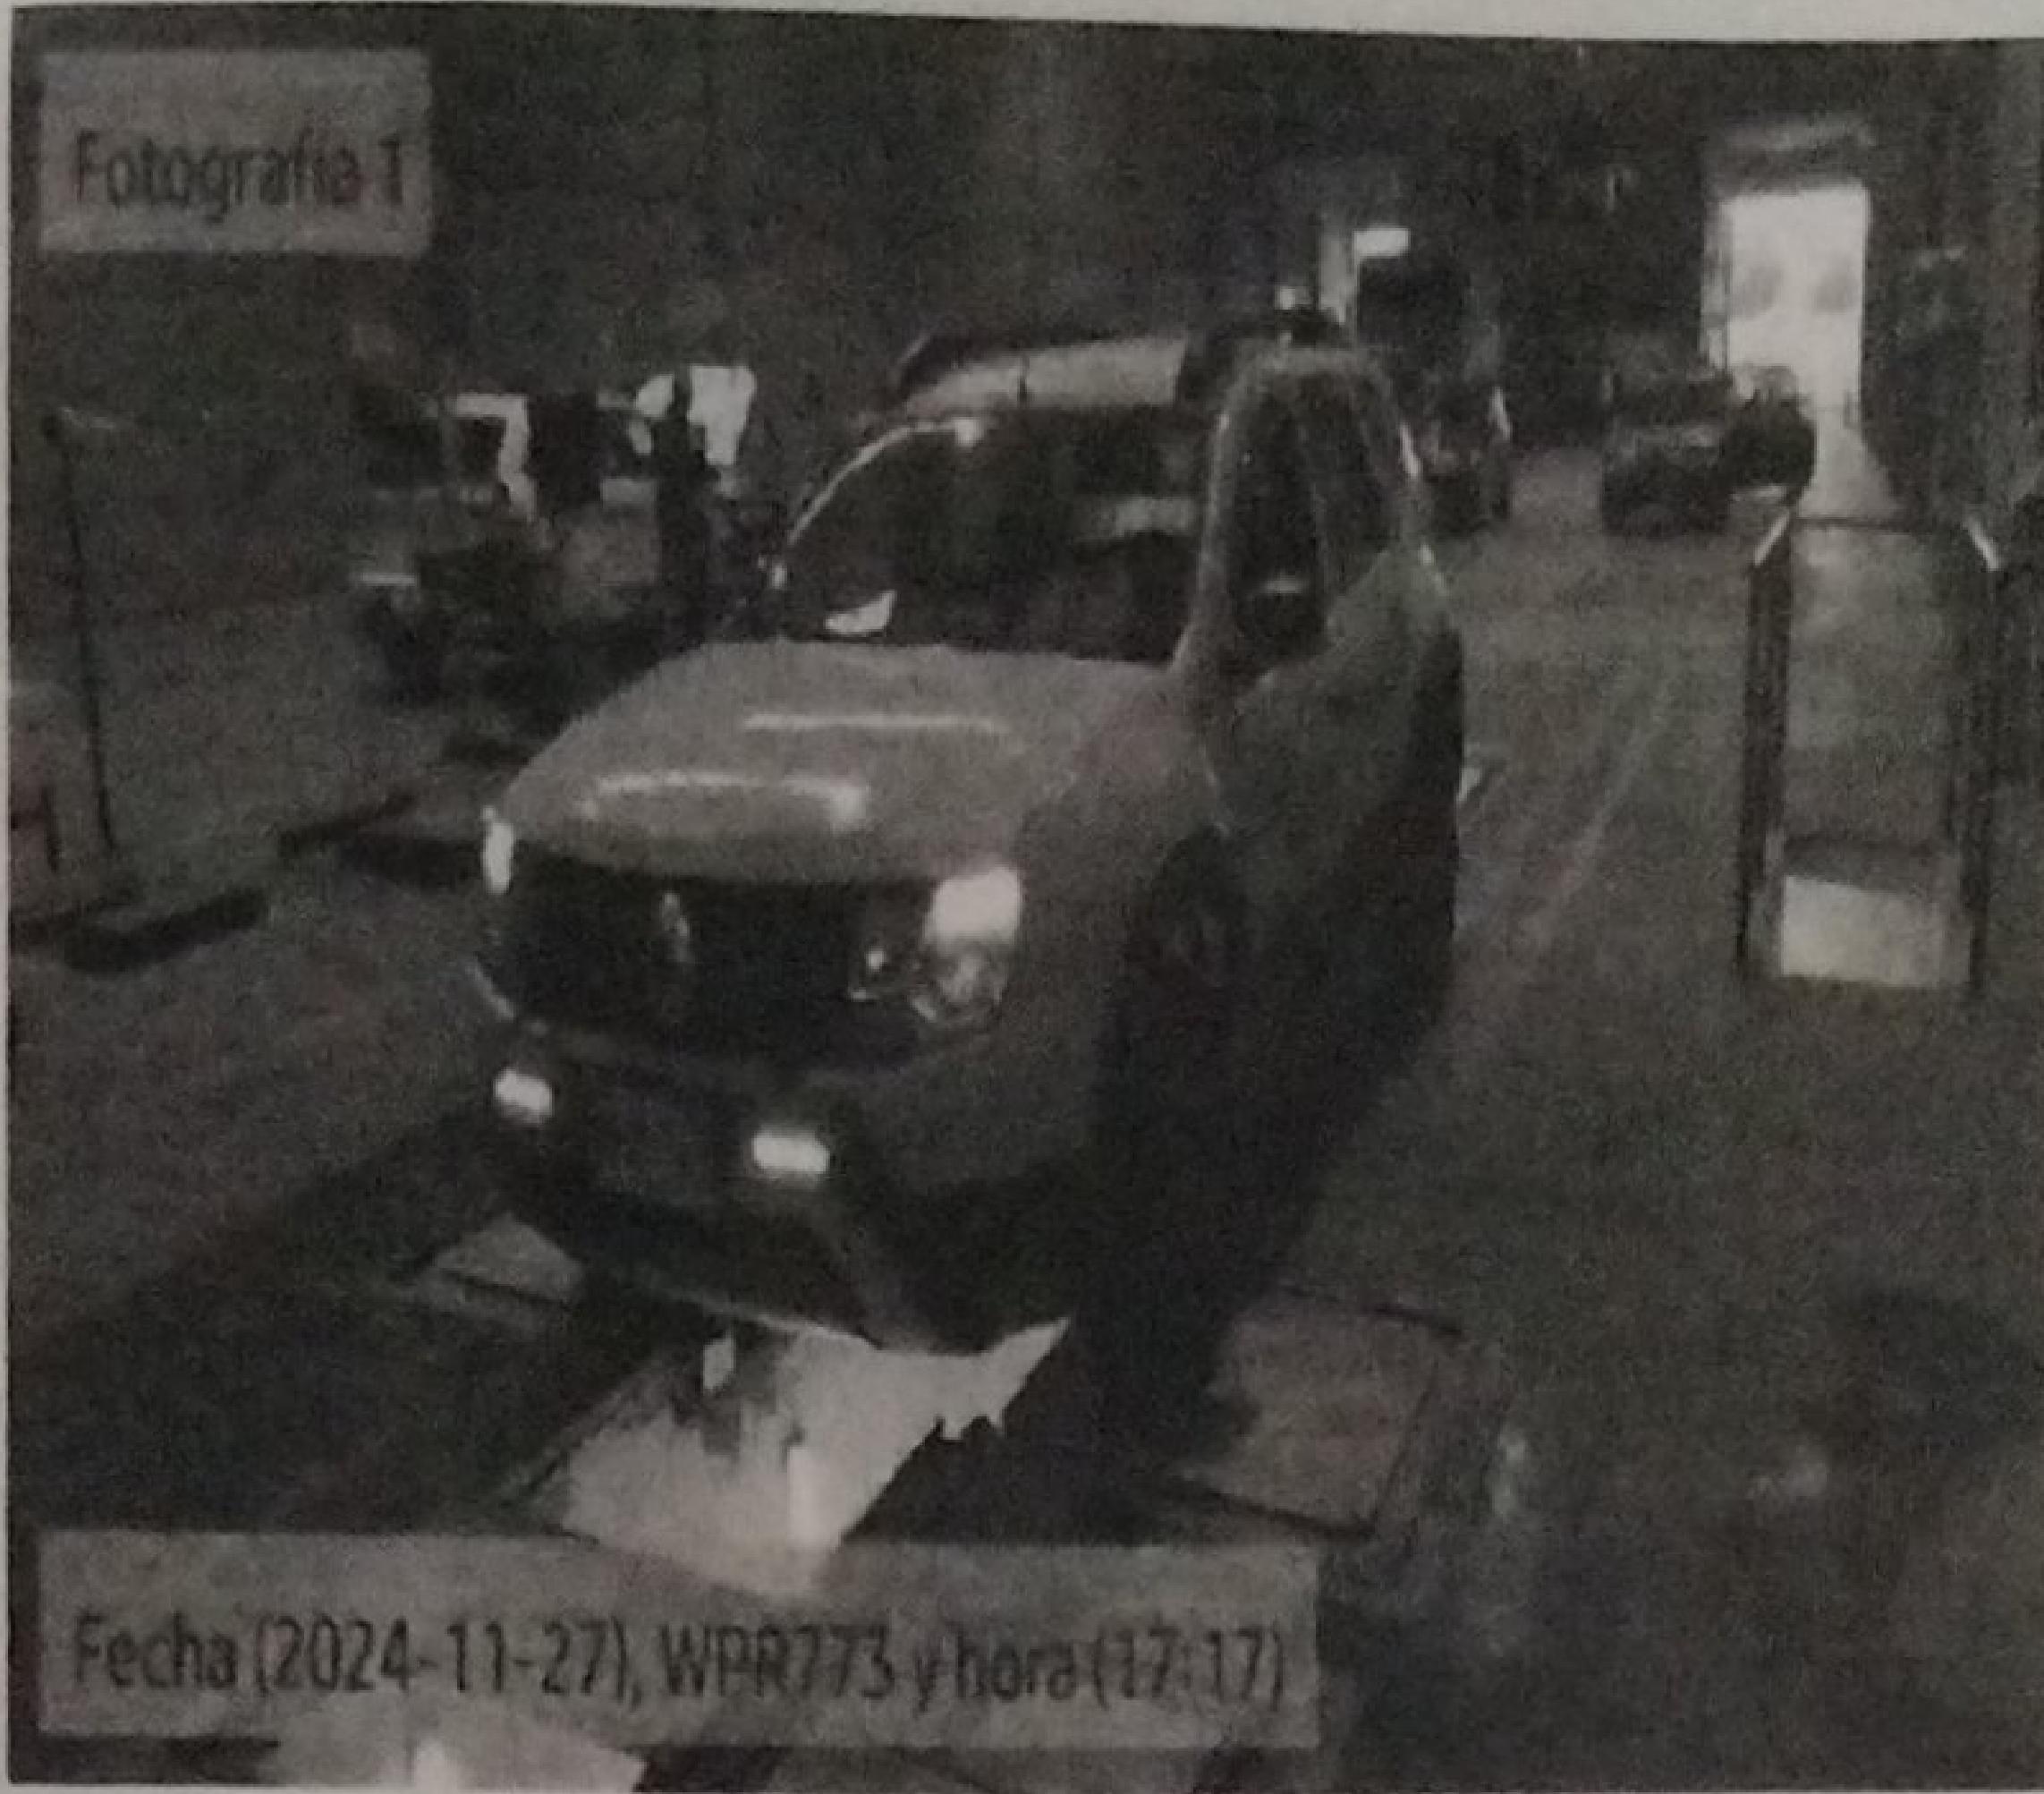
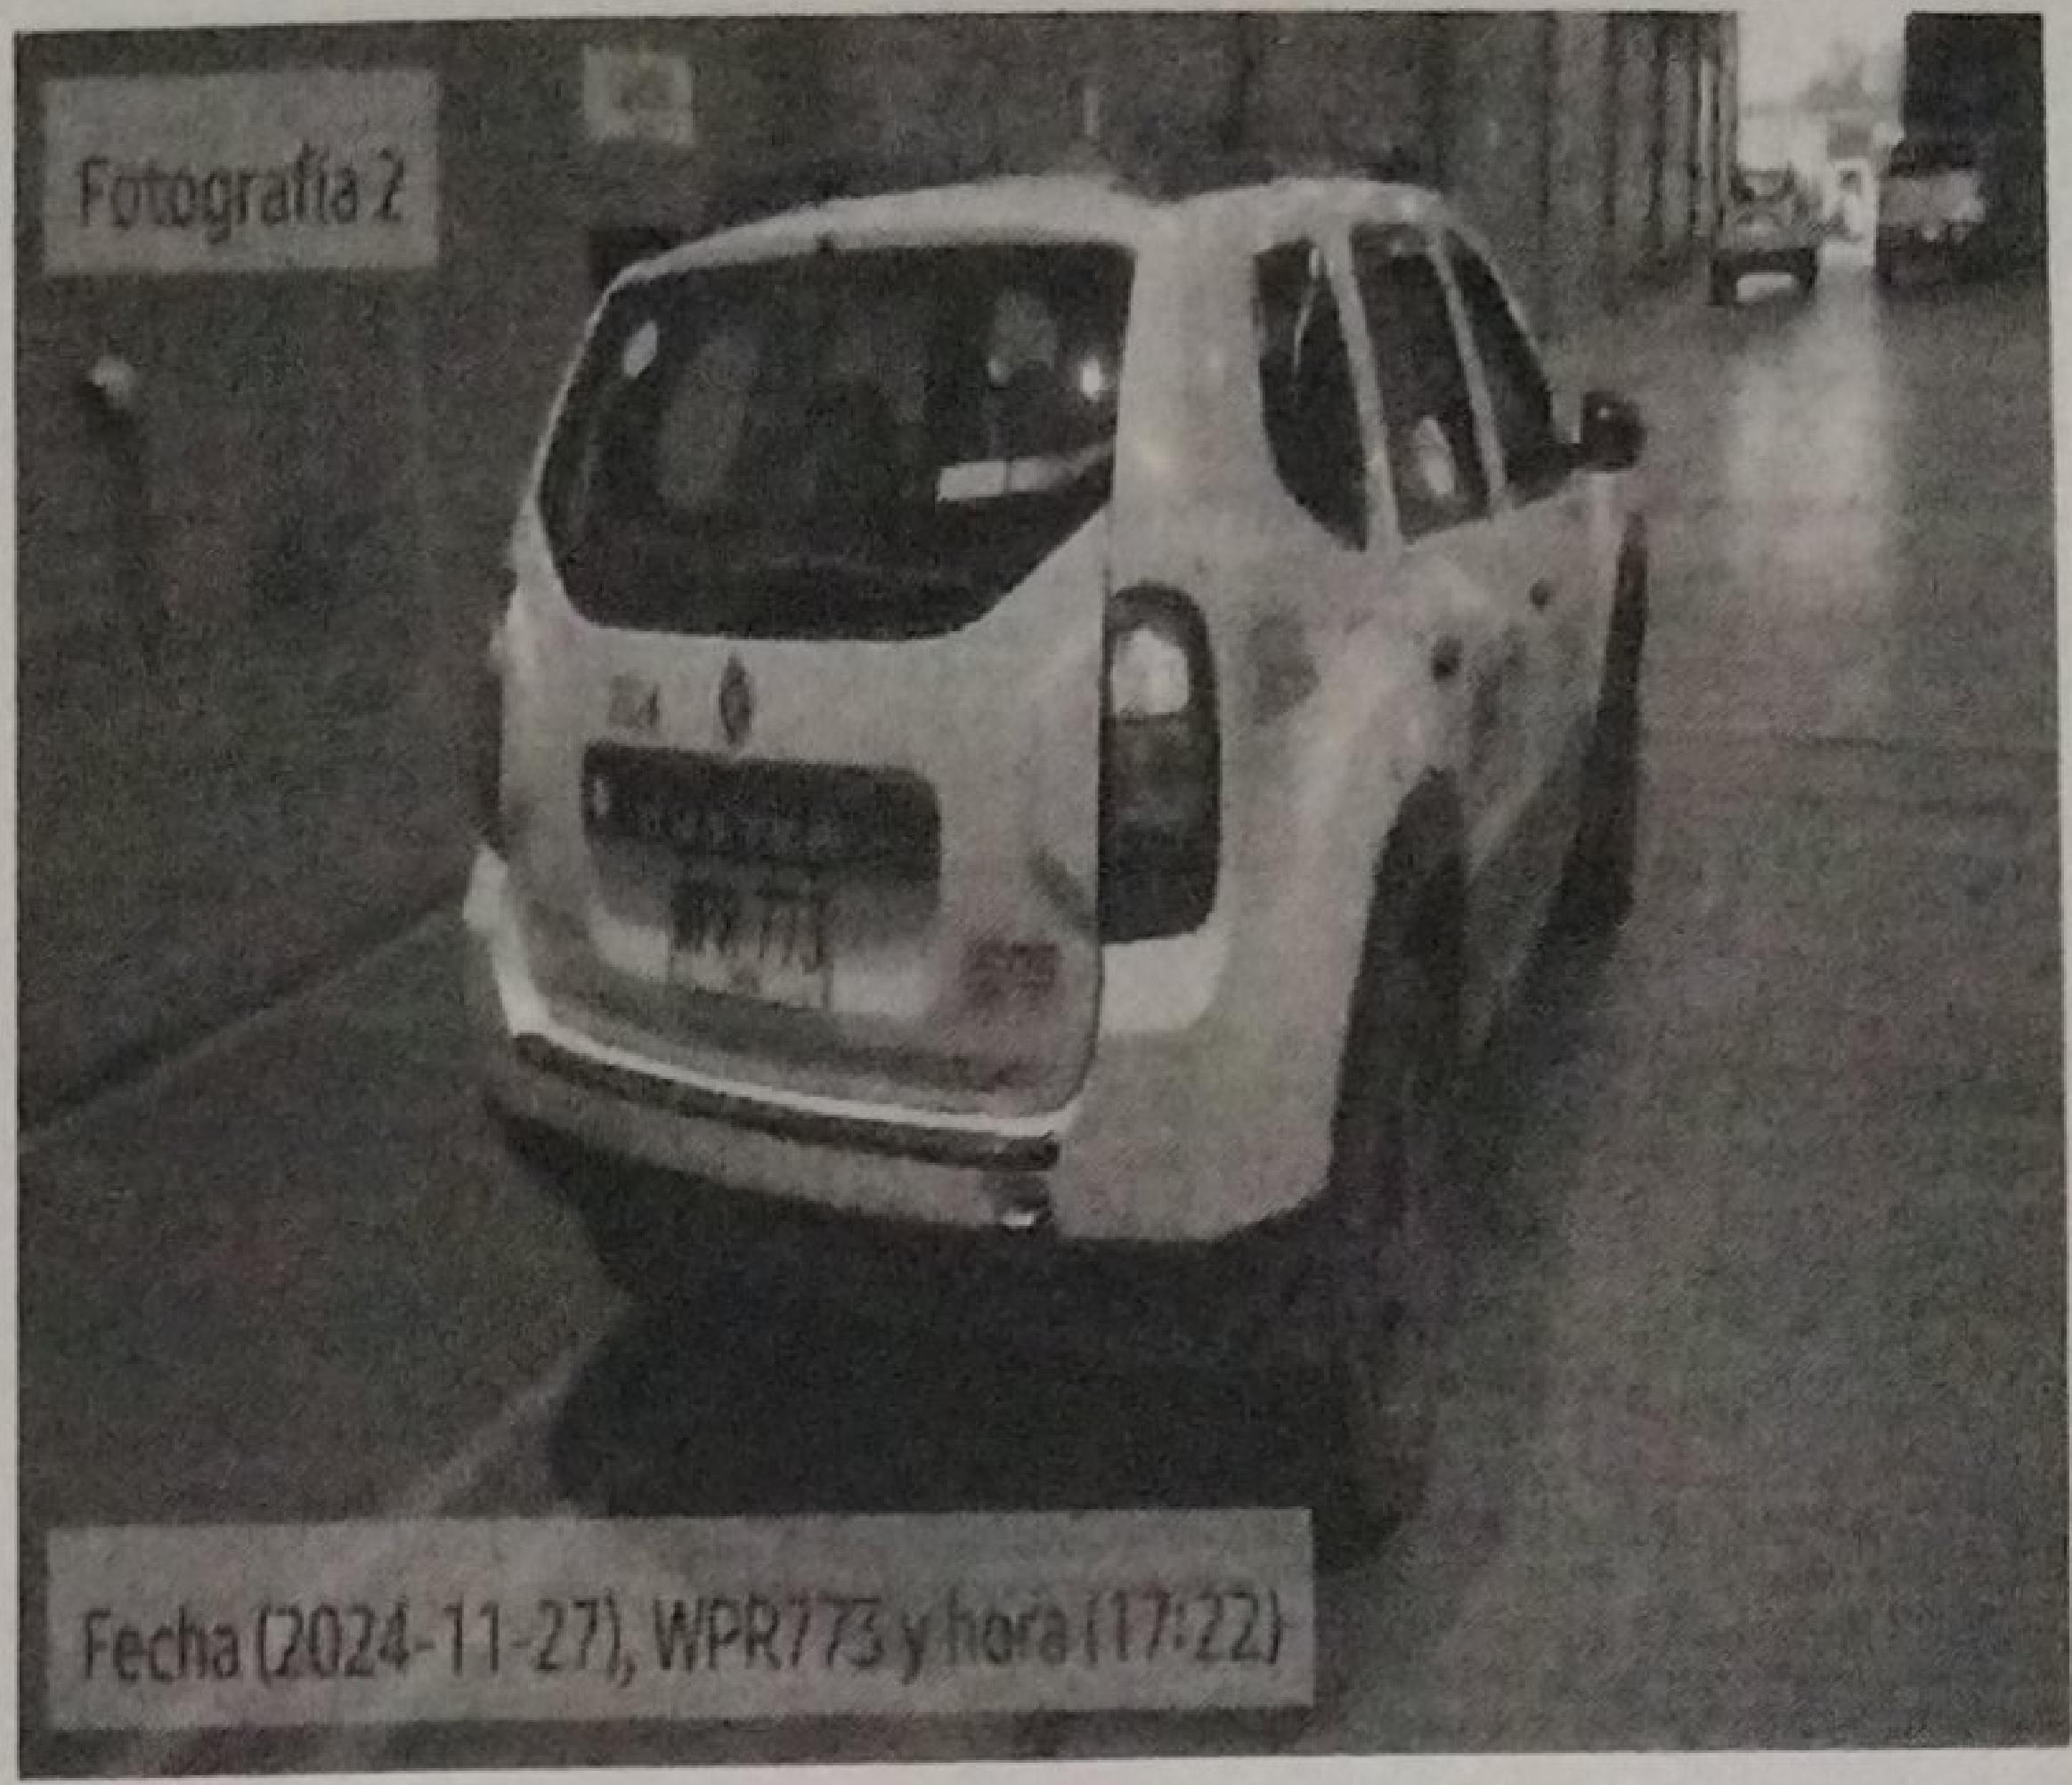
#### G. REGISTRO FOTOGRÁFICO DE LA REVISIÓN

Código	Descripción	Grupo	Tipo de defecto	
			A	B
1.1.1.1.13	Mal estado de parachoques y/o defensas	Revisión Exterior		X
1.1.12.38.1	Pérdidas de aceite sin goteo continuo.	Motor		X
1.1.14.40.2	Pérdidas de aceite sin goteo continuo en la transmisión o caja.	Transmisión		X
		TOTAL	0	3
