## FORMATO DE RESULTADOS

Documento N° : 34393

## B. RESULTADOS DE LA INSPECCIÓN MECANIZADA REALIZADA DE ACUERDO CON LOS MÉTODOS DEFINIDOS POR LA NTC 5375; NTC 6218; NTC 6282.

G. REGISTRO FOTOGRÁFICO DE LA REVISIÓN PREVENTIVA

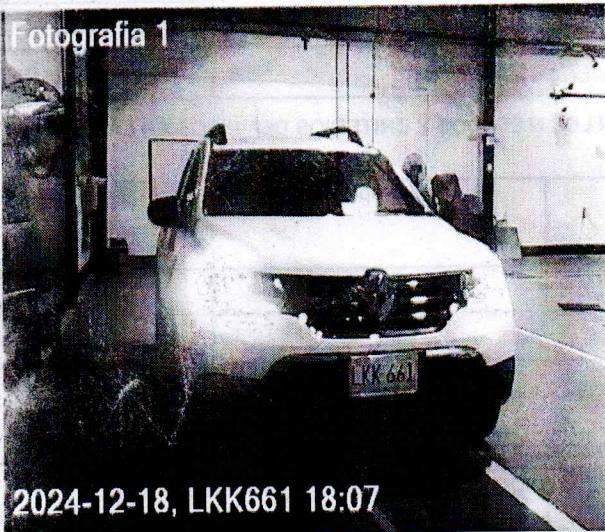
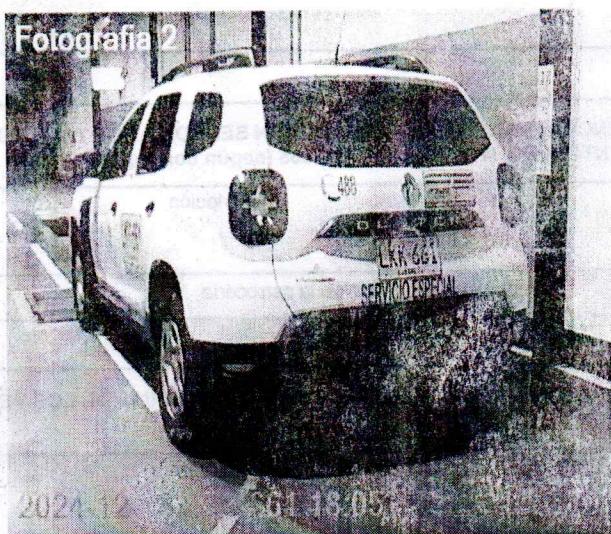
Código	Descripción	Grupo	Tipo de defecto	
			A	B
1.1.1.1.7	Corrosión o mal estado de la carrocería	Revision Exterior		X
		Total	0	1
