E. CONFORMIDAD CON LA NORMA NTC 5375

FICHA TÉCNICA

| Placa | País | Servicio | Clase | Marca | Línea |
|---|---|---|---|---|---|
| NNL614 | COLOMBIA | Público | CAMIONETA | RENAULT | DUSTER |

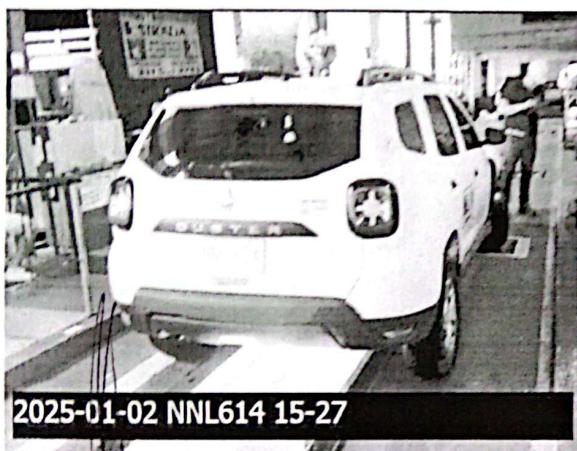
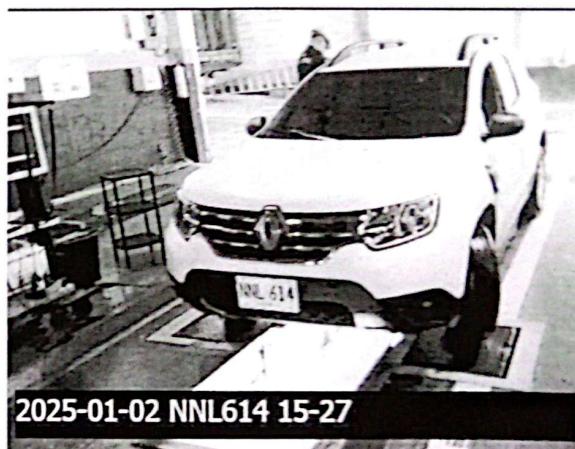
Labrado mínimo de las llantas 1.60 mm, Labrado Eje 1 Izquierda: 7,1 mm, Derecha: 6,9 mm, Eje 2 Izquierda: 7,6 mm, Derecha: 7,6 mm, Repuesto: 7,9 mm, Fuerza Aux Eje 2 : Izq (1409) Der (2051)
