| Placa<br>LJZ736 | País<br>COLOMBIA | Servicio<br>Público | Clase<br>CAMIONETA | Marca<br>RENAULT | Línea<br>DUSTER |

**B. RESULTADOS DE LA INSPECCIÓN MECANIZADA REALIZADA DE ACUERDO CON LOS MÉTODOS DEFINIDOS EN LA NTC 5375**

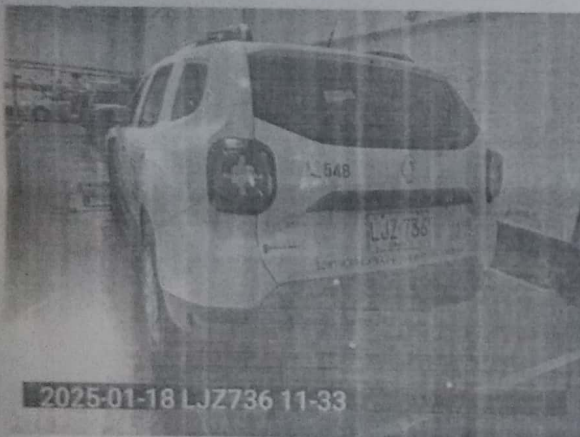
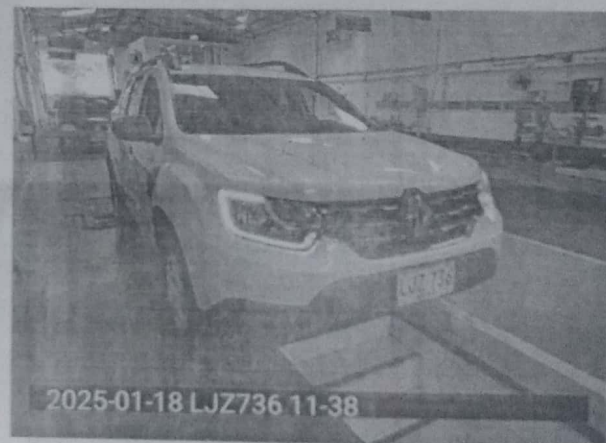
Visual - EDIX ALEJANDRO CIFUENTES TELLEZ, Luces - YEISON LOPEZ VARGAS, Desviación - EDIX ALEJANDRO CIFUENTES TELLEZ, Suspensión - EDIX ALEJANDRO CIFUENTES TELLEZ, Frenos - EDIX ALEJANDRO CIFUENTES TELLEZ, Foto #1 - EDIX ALEJANDRO CIFUENTES TELLEZ, Foto #2 - EDIX ALEJANDRO CIFUENTES TELLEZ
