REPÚBLICA DE COLOMBIA  
MINISTERIO DE TRANSPORTES

COA REVIMAX LA NOVENA S.A.S.  
carrera 4288A -18, Cali, Valle del Cauca  
NIT: 901566797-9 Tel: 3154523080  
cdrevimaxcol@gmail.com

## 3. DATOS DEL VEHÍCULO

## B. RESULTADOS DE LA INSPECCIÓN MECANIZADA REALIZADA DE ACUERDO CON LOS MÉTODOS DEFINIDOS POR LA NTC 5375; NTC 6218; NTC 6282.

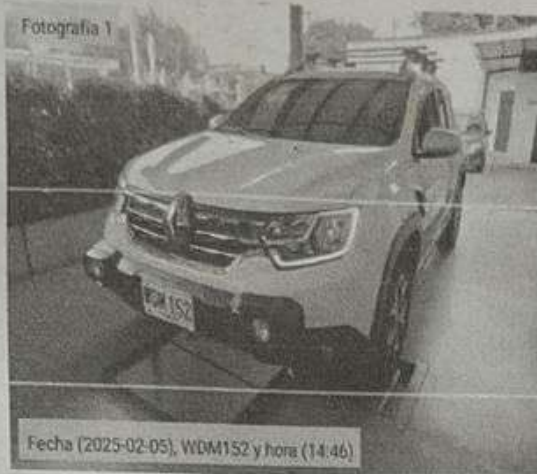
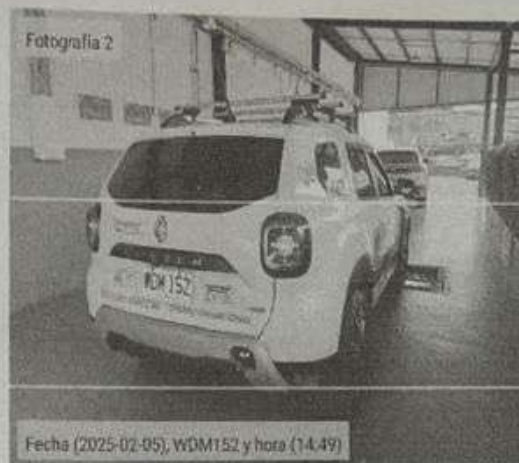
### G. REGISTRO FOTOGRÁFICO DE LA REVISIÓN

| Código | Descripción | Grupo | Tipo de defecto | |
|---|---|---|---|---|
| 1.1.1.1.13 | Mal estado de parachoques y/o defensas | Revisión Exterior | | X |

(Revisión Exterior) defensa trasera
