| Fecha de prueba<br>2025-02-07 | Nombre o razón social<br>TRANSPORTES MULTIMODAL GROUP | Documento de identidad<br>CC ( ) NIT (X) CE ( ) No. 900683508 |

| Placa<br>GDW580 | País<br>Colombia | Servicio<br>Público | Clase<br>Camioneta | Marca<br>Kia | Línea<br>Niro |

**B. RESULTADOS DE LA INSPECCIÓN MECANIZADA REALIZADA DE ACUERDO CON LOS MÉTODOS DEFINIDOS EN LA NTC 5375**

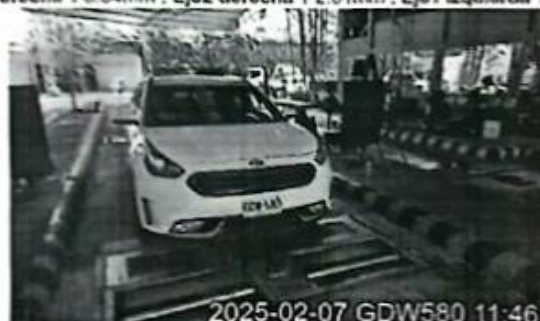
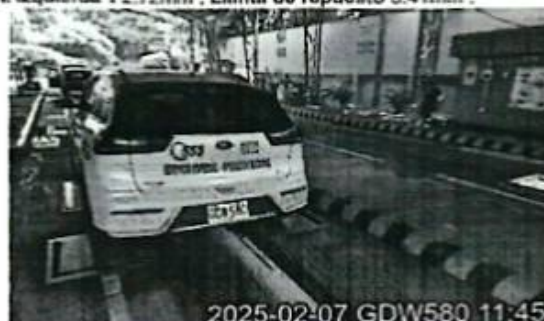
Eje1 derecha 1 3.84mm ; Eje2 derecha 1 2.61mm ; Eje1 izquierda 1 3.71mm ; Eje2 izquierda 1 2.72mm ; Lanta de repuesto 3.41mm ;
