FORMATO DE RESULTADOS

Documento N° : 34653

| Placa LKK661 | País COLOMBIA | Servicio PÚBLICO | Clase CAMIONETA | Marca RENAULT | Línea DUSTER |

B. RESULTADOS DE LA INSPECCIÓN MECANIZADA REALIZADA DE ACUERDO CON LOS MÉTODOS DEFINIDOS POR LA NTC 5375; NTC 6218; NTC 6282.

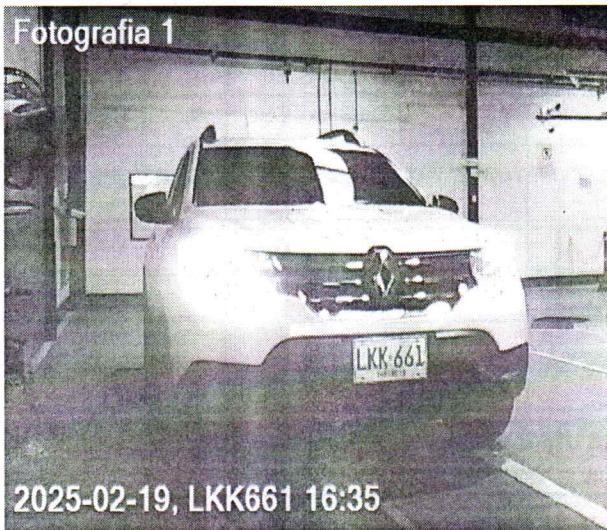
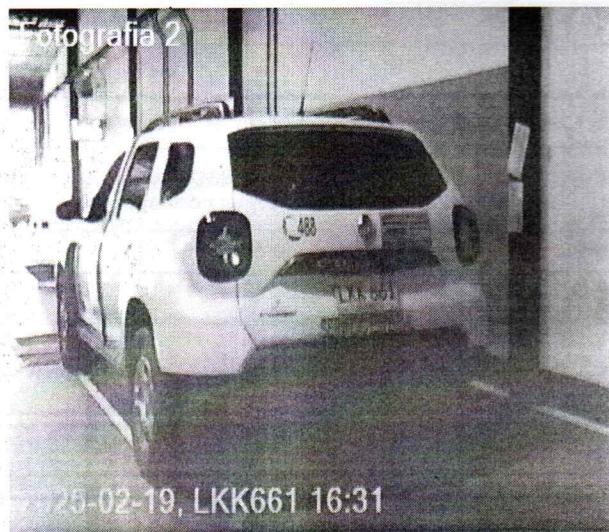
G. REGISTRO FOTOGRÁFICO DE LA REVISIÓN PREVENTIVA

GUARDAPOLVO DE EJE LADO RUEDA IZQUIERDO ROTO Presiones de llantas (psi): Delantera Izquierda = 33,0 Delantera Derecha = 33,0 Trasera Izquierda = 33,0 Trasera Derecha = 33,0 Repuesto 1 = 33,0
