REPUBLICA DE COLOMBIA  
MINISTERIO DE TRANSPORTE

CDA CARMOTOS MIX  
AV. Carrera 88 # 13A-66/70, Bogotá, D.c., Bogotá, D.C.  
NIT:901.448.044-8 Tel: 3108800284  
gerencia@cdecarmotos.com

| Placa<br>GTX895 | País<br>COLOMBIA | Servicio<br>PÚBLICO | Clase<br>CAMPERO | Marca<br>RENAULT | Línea<br>DUSTER |

## B. RESULTADOS DE LA INSPECCIÓN MECANIZADA REALIZADA DE ACUERDO CON LOS MÉTODOS DEFINIDOS POR LA NTC 5375; NTC 6218; NTC 6282.

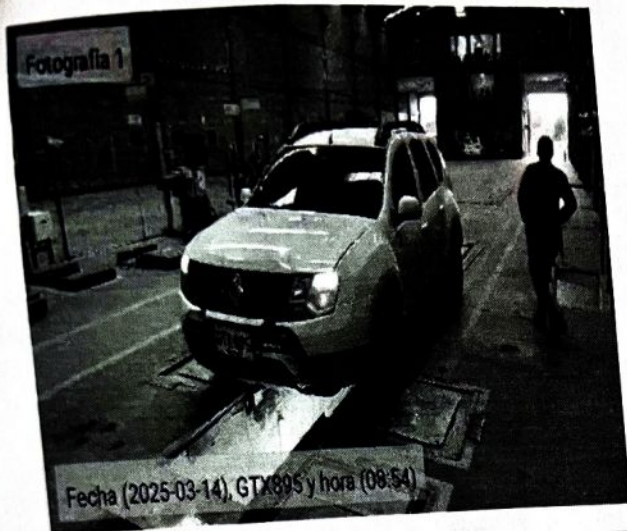
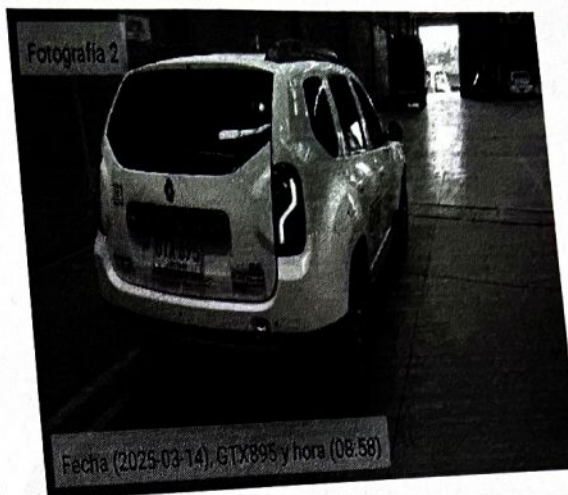
G. REGISTRO FOTOGRÁFICO DE LA REVISIÓN

J. NOMBRE DE LOS INSPECTORES QUE REALIZARON LA REVISIÓN  
 HAROL YECID ALBA ALDANA [Toma De Fotos 1-Pruebas Visuales]-OMAR YECID CAYCEDO TORRES [Toma De Fotos 2-Alineación De Luces]-
