| Placa<br>GDW580 | País<br>Colombia | Servicio<br>Público | Clase<br>Camioneta | Marca<br>Kia | Línea<br>Niro | |

## B. RESULTADOS DE LA INSPECCIÓN MECANIZADA REALIZADA DE ACUERDO CON LOS MÉTODOS DEFINIDOS EN LA NTC 5375

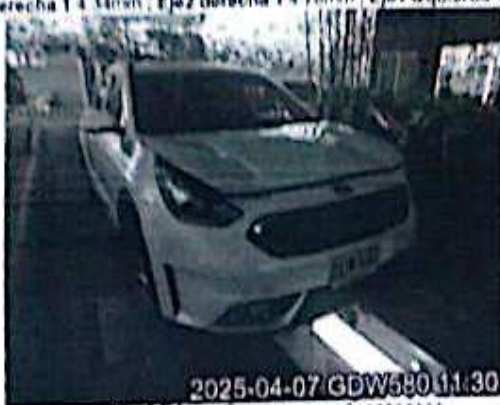
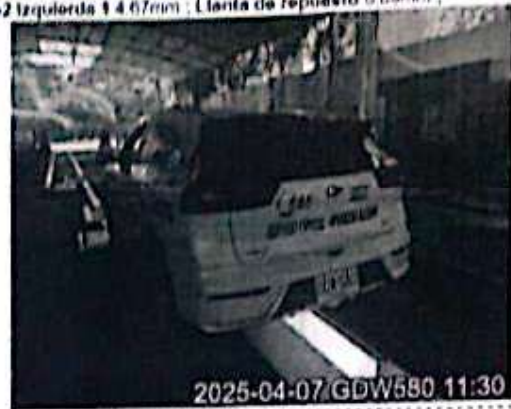
Eje1 derecha 14.34mm ; Eje2 derecha 14.78mm ; Eje1 izquierda 14.03mm ; Eje2 izquierda 14.67mm ; Llant de repuesto 6.89mm ;
