## RESULTADOS DE LA INSPECCIÓN

**CdaLos Dujos** CENTRO DE DIAGNOSTICO AUTOMOTRIZ C.D.A. LOS DUJOS LTDA., NIT: 900123363-1  
 AV 26 #6W-90, NEIVA (HUILA)  
 TEL: 608 8751727

Placa THS625	País Colombia	Servicio Público	Clase Camioneta	Marca Toyota	Línea Hilux
Modelo 2024	No. de licencia de transito 10032073139	Fecha Matrícula 2024-06-21	Color Super blanco	Combustible Diesel	VIN o Chasis 8AJKB3CD0R1700836
No. Motor 2GD-G485678	Tipo Motor DIESEL	Cilindraje 2393	Kilometraje 54455	Número de Sillas 5	Vidrios Polarizados SI ( ) NO (X)

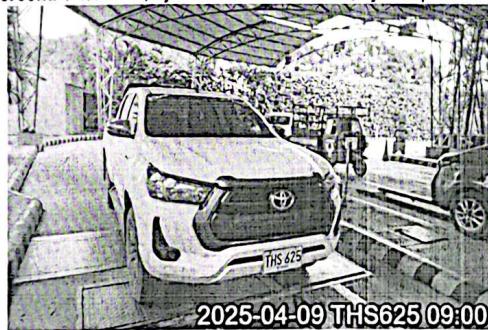
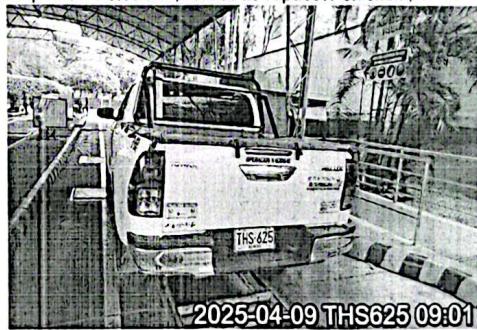
Eje1 derecha 1 4.12mm ; Eje2 derecha 1 5.57mm ; Eje1 izquierda 1 4.16mm ; Eje2 izquierda 1 5.55mm ; Llanta de repuesto 3.78mm :
