## RESULTADOS DE LA INSPECCIÓN

**cdaLos Dujos** CENTRO DE DIAGNOSTICO AUTOMOTRIZ C.D.A. LOS DUJOS LTDA., NIT: 900123363-1  
AV 26 #6W-90, NEIVA (HUILA)  
TEL: 608 8751727

Placa LKL990	País Colombia	Servicio Público	Clase Camioneta	Marca Toyota	Línea Hilux
Modelo 2024	No. de licencia de transito 10031471754	Fecha Matrícula 2024-04-03	Color Super blanco	Combustible Diesel	VIN o Chasis 8AJKB3CD3R1667380
No. Motor 2GD-G465853	Tipo Motor DIESEL	Cilindraje 2393	Kilometraje 29444	Número de Sillas 5	Vidrios Polarizados SI ( ) NO ( )

## B. RESULTADOS DE LA INSPECCIÓN MECANIZADA REALIZADA DE ACUERDO CON LOS MÉTODOS DEFINIDOS EN LA NTC 5375

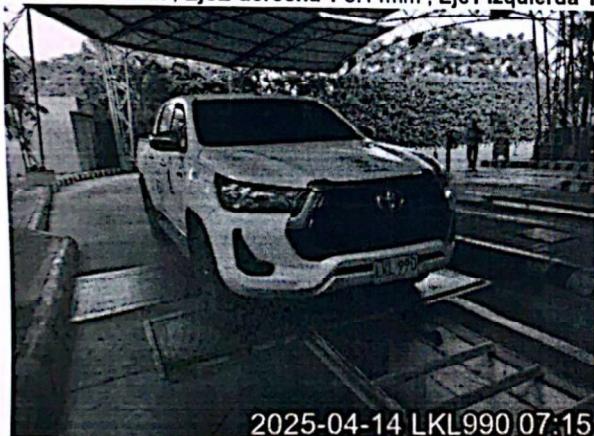
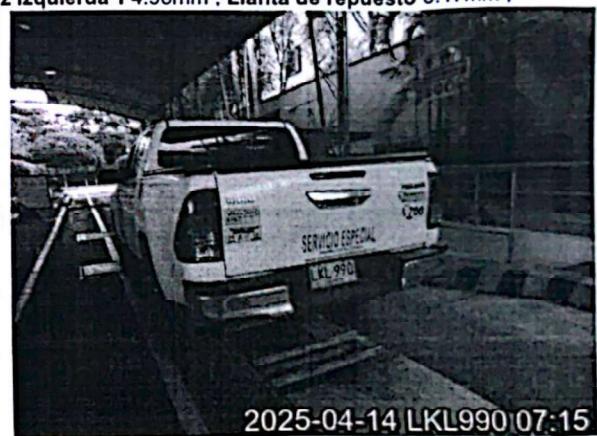
Eje1 derecha 1 4.45mm ; Eje2 derecha 1 5.14mm ; Eje1 izquierda 1 4.78mm ; Eje2 izquierda 1 4.96mm ; Llanta de repuesto 6.17mm ;
