REPUBLICA DE COLOMBIA  
MINISTERIO DE TRANSPORTE

CDA 14 CALIMAX SAS  
NIT: 901.530.919-5  
Teléfono: 3105440026  
E-mail: cda14calimax@gmail.com  
Dirección: Calle 66 #1N-16  
Ciudad: CALI (VALLE DEL CAUCA)

| Placa<br>ESR047 | País<br>Colombia | Servicio<br>Público | Clase<br>Camioneta | Marca<br>Jac | Línea<br>S2(hfc7151eav) |

## B. RESULTADOS DE LA INSPECCIÓN MECANIZADA REALIZADA DE ACUERDO CON LOS MÉTODOS DEFINIDOS POR LA NTC 5375; NTC 6218; NTC6282.

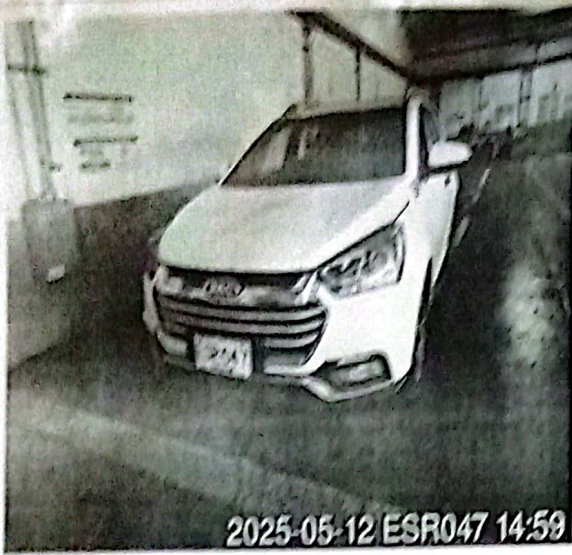
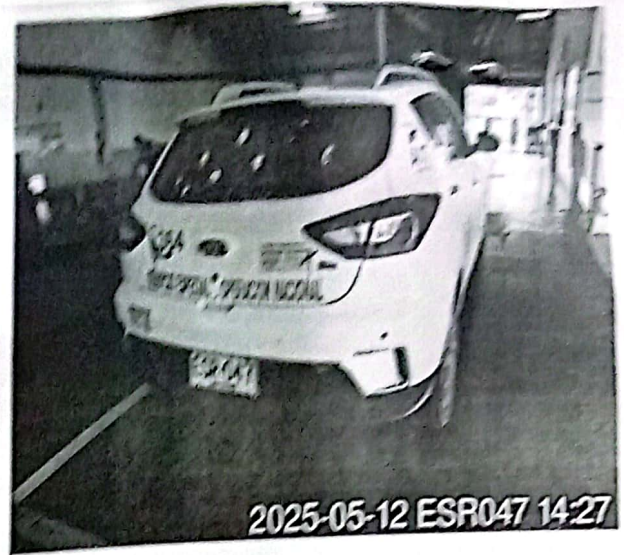
Este registro reemplaza al del FUR 17-146 por autorización de Mary Alejandra Rodríguez Moreno por la siguiente razón: Fotos Borrosas, placa ilegible, ángulo incorrecto, o el vehículo no corresponde.
