A. INFORMACIÓN GENERAL

B. RESULTADOS DE LA INSPECCIÓN MECANIZADA REALIZADA DE ACUERDO CON LOS MÉTODOS DEFINIDOS EN LA NTC 5375  
Nota: Todo valor medido, seguido del símbolo \*, indica un defecto encontrado.

C. DEFECTOS ENCONTRADOS EN LA INSPECCIÓN MECANIZADA DE ACUERDO CON LOS CRITERIOS DEFINIDOS EN LA NTC 5375											
Código	Descripción								Grupo	Tipo de defecto	
6071204	Desequilibrio de las fuerzas de frenado entre las ruedas de un mismo eje, en cualquier de sus ejes, entre el 20% y el 30% (Eje 2)								SISTEMA DE FRENOS	A	B

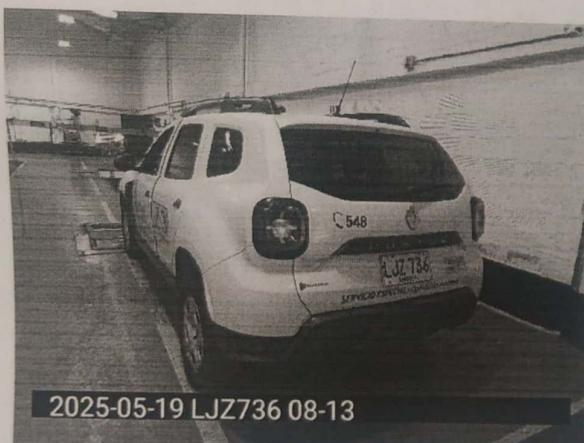
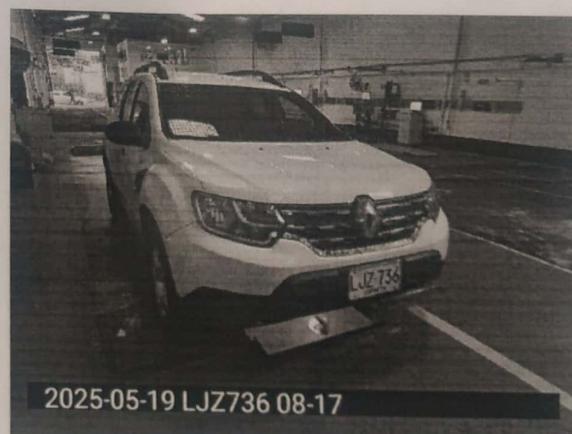
exploradoras no funcionales, Labrado Eje 1 Izquierda: 4,8 mm, Derecha: 4,5 mm, Eje 2 Izquierda: 4,4 mm, Derecha: 4,5 mm, Repuesto: 4,7 mm, Fuerza Aux Eje 2 : Izq (1604) Der (1341)
