FUR No:8920 - 1

Placa TJZ852	País COLOMBIA	Servicio Público	Clase CAMIONETA	Marca RENAULT	Línea ALASKAN
Modelo 2021	Número de licencia de tránsito 10024606394	Fecha de matrícula 2020-08-02	Color BLANCO HIELO	Combustible/Propulsión DIESEL	VIN o Chasis 3BRCD33B9MK590074
No de Motor YD25T17960P	Tipo motor 4 T	Cilindraje(cm3) (si aplica) 2488	Kilometraje 187274	Número de pasajeros (sin incluir conductor) 4	Blindaje SI( ) NO(X)
Potencia (si aplica) 163	Tipo de carrocería DOBLE CABINA	Fecha vencimiento SOAT 2025-08-18	Conversión GNV SI( ) NO(X) N/A()	Fecha Vencimiento GNV

#### B. RESULTADOS DE LA INSPECCIÓN MECANIZADA REALIZADA DE ACUERDO A LOS MÉTODOS DEFINIDOS POR LA NTC 5375; NTC 6218;NTC 6282.

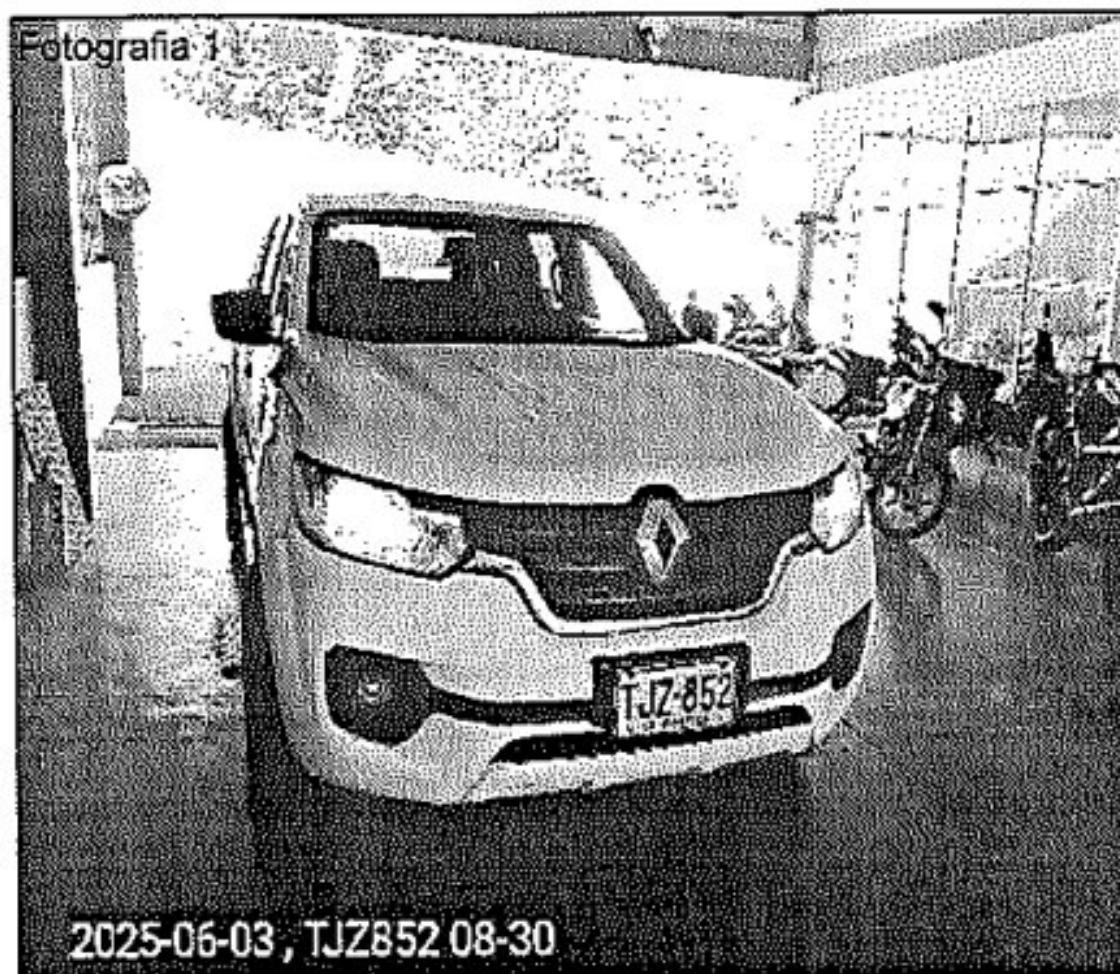
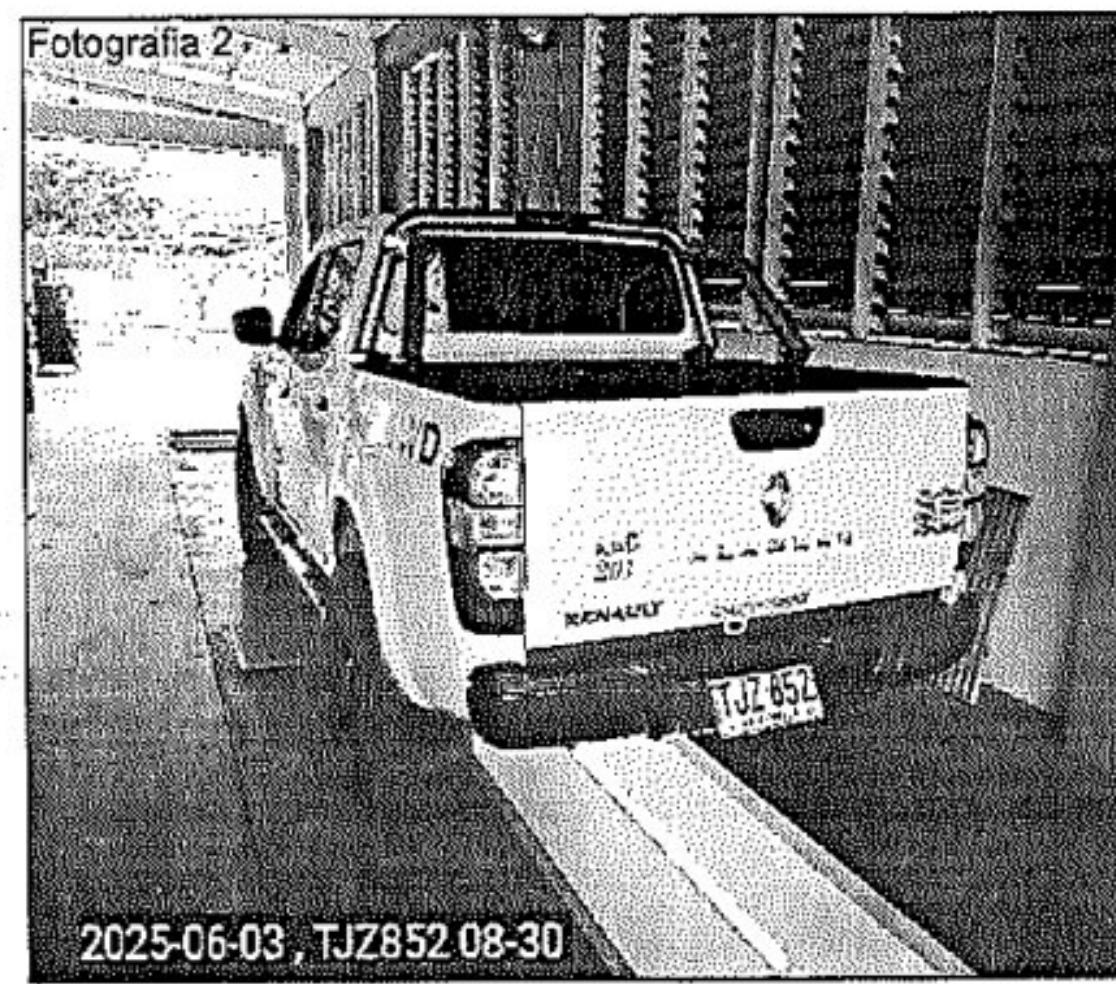
G. REGISTRO FOTOGRÁFICO DE LA REVISIÓN

Código	Descripción	Grupo	Tipo de defecto	
			A	B
1.1.12.38.1	Perdidas de aceite sin goteo continuo	Motor		X
		Total	0	1
