# RESULTADOS DE LA INSPECCIÓN

**RUEDA SEGURO** CDA RUEDA SEGURO LTDA. NIT: 9001702151  
KR 43 No 13 17, BOGOTÁ, D.C. (BOGOTÁ)  
TEL: 7450298

| 1. FECHA | | | | 2. DATOS DEL PROPIETARIO O TENEDOR DEL VEHICULO | | | | | | | |
|---|--|---|--|---|--|---|--|---|--|---|--|
| LUL 319 | | Colombia | | Público | | Campero | | Renault | | Duster | |
| 5. RESULTADOS DE LA INSPECCIÓN MECANIZADA REALIZADA DE ACUERDO CON LOS MÉTODOS DEFINIDOS EN LA NTC 5375 | | | | | | | | | | | |

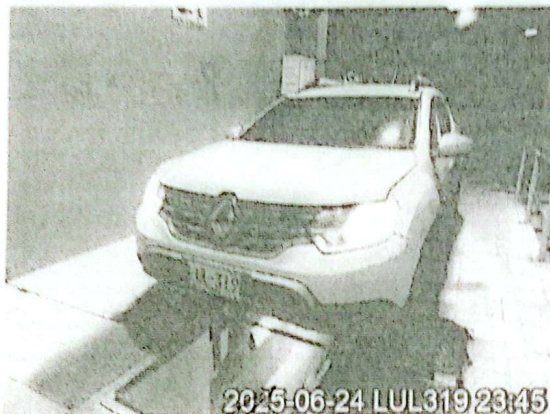
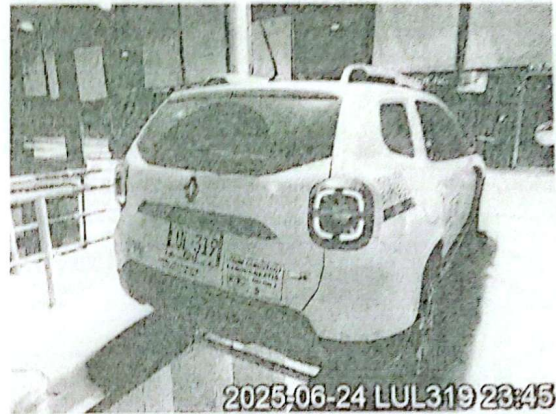
Eje1 derecha 14.92mm ; Eje2 derecha 15.22mm ; Eje1 izquierda 14.88mm ; Eje2 izquierda 15.16mm ; Llanta de repuesto 1.61mm ;
