REPÚBLICA DE COLOMBIA
MINISTERIO DE TRANSPORTE

CDA CARMOTOS MIX
AV. Carrera 80 # 13A-66/70, Bogotá, D.C., Bogotá, D.C.
Nit 901.448.044-6 Tel: 3108660284
gerencia@cda-carmotos.com

B. RESULTADOS DE LA INSPECCIÓN MECANIZADA REALIZADA DE ACUERDO CON LOS MÉTODOS DEFINIDOS POR LA NTC 5375; NTC 6218; NTC 6282.

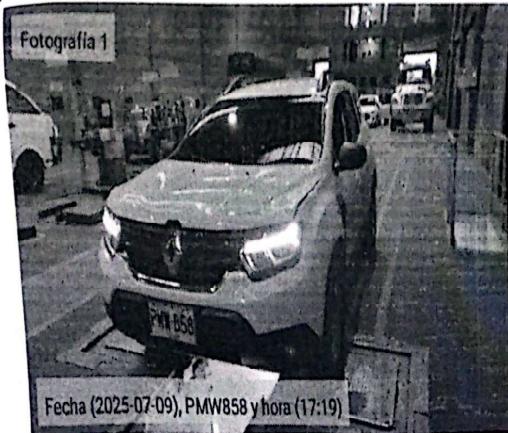
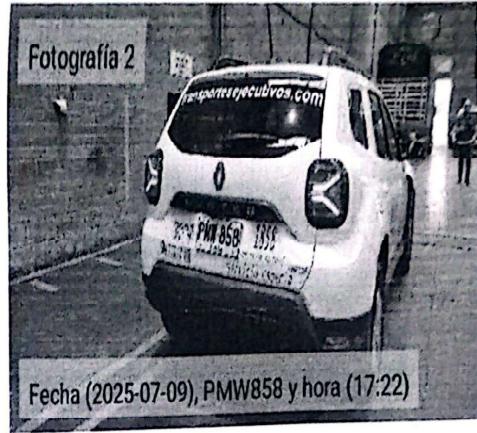
G. REGISTRO FOTOGRÁFICO DE LA REVISIÓN

J. NOMBRE DE LOS INSPECTORES QUE REALIZARON LA REVISIÓN
OMAR Y CEDO CAYCEDO TORRES[Toma De Fotos 1-Pruebas Visuales]-LUCERO PINZON MALAGON[Toma De Fotos 2-Alineación De Luces]-
