# RESULTADOS DE LA INSPECCIÓN

CENTRO DE DIAGNÓSTICO AUTO SUR, NIT: 900157012-8  
Calle 8 B # 65-295, MEDELLÍN (ANTIOQUIA)  
TEL: 3545481

Placa:>NNL635  
País: Colombia  
Servicio: Público  
Clase: Camioneta  
Marca: Renault  
Línea: Duster  
Modelo: 2025  
No. de licencia de tránsito: 10032631601  
Fecha Matrícula: 2024-08-30  
Color: Blanco glacial (v)  
Combustible: Gasolina  
VIN o Chasis: 9FBHJD2645M020772  
No. Motor: J759Q304592  
Tipo Motor: OTTO  
Cilindraje: 1595  
Kilometraje: 29674  
Número de Sillas: 5  
Vidrios Polarizados: SI ( ) NO ( )  
Blindaje: SI ( ) NO (X)

NÚMERO DE CONSECUTIVO DE LA INSPECCIÓN 237588

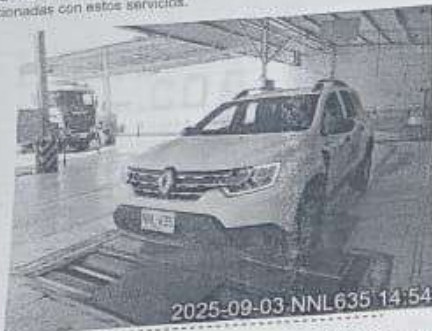
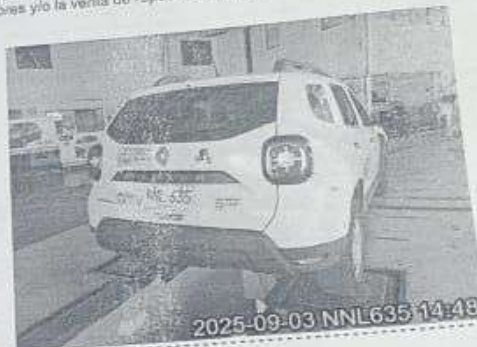
David Alejandro Londoño Mejía (Foto delantera), Daniel De Jesus Cabrales Diaz (Profundidad de labrado), Juan Diego Henao Giraldo (Inspección sensorial inferior), Daniel De Jesus Cabrales Diaz (Tercera placa), Daniel De Jesus Cabrales Diaz (Foto trasera), Daniel De Jesus Cabrales Diaz (Inspección sensorial interior), Juan Diego Henao Giraldo (Inspección sensorial motor), Daniel De Jesus Cabrales Diaz (Inspección sensorial exterior), Daniel De Jesus Cabrales Diaz (Alineación, peso, suspensión y frenos), Daniel De Jesus Cabrales Diaz (Inspección sensorial exterior).
