RESULTADOS DE LA INSPECCIÓN

cdaLos Dujos CENTRO DE DIAGNOSTICO AUTOMOTRIZ C.D.A. LOS DUJOS LTDA., NIT: 900123363-1
AV 26 #6W-90, NEIVA (HUILA)

Placa NWV719	País Colombia	Servicio Público	Clase Camioneta	Marca Foton	Línea Bj1037v2mav-8g
Modelo 2025	No. de licencia de transito 10035099514	Fecha Matrícula 2025-03-12	Color Blanco	Combustible Diesel - eléctrico	VIN o Chasis LVAV2MAB7SU307370
No. Motor R063522	Tipo Motor DIÉSEL	Cilindraje 1968	Kilometraje 15339	Número de Sillas 5	Vidrios Polarizados SI () NO ()

B. RESULTADOS DE LA INSPECCIÓN MECANIZADA REALIZADA DE ACUERDO CON LOS MÉTODOS DEFINIDOS EN LA NTC 5375

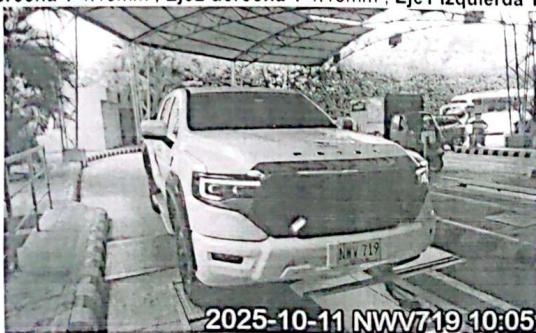
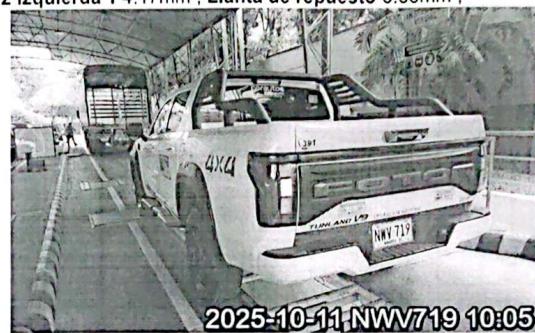
Eje1 derecha 1 4.16mm ; Eje2 derecha 1 4.15mm ; Eje1 izquierda 1 4.12mm ; Eje2 izquierda 1 4.17mm ; Llanta de repuesto 3.88mm ;
