FORMATO VERIFICACIÓN TÉCNICO MECÁNICA

CENTRO DE DIAGNOSTICO AUTOMOTRIZ

Fecha 2025/11/27 16:24:06	Propietario COLOMBIA DA SAS	AUTOS	CC.() NIT.(X) No.901703813
Dirección HONDA	Teléfono 3133103556		
Placa NHQ438	Modelo 2024	Servicio Público	Clase AUTOMOVIL
No. de licencia de tránsito 10033947361	Fecha Matrícula 2025-11-27	Marca RENAULT	Línea DUSTER OROCH
No. Motor H5HA460D051986	VIN 93Y9SR333RJ666194	Kilometraje 313424	Número de sillas 5
		Color BLANCO	Combustible GASOLINA
			Cilindr 1333

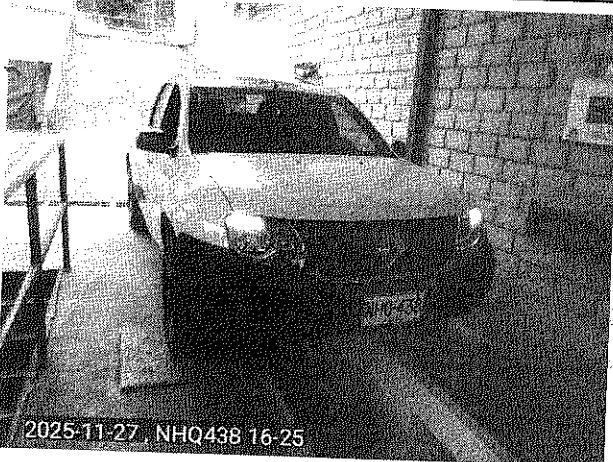
2025-11-27, NHQ438 16-25

Comentario: oxidacion exusto. Indicacion de que Luces bajas y altas pueden funcionar simultaneamente

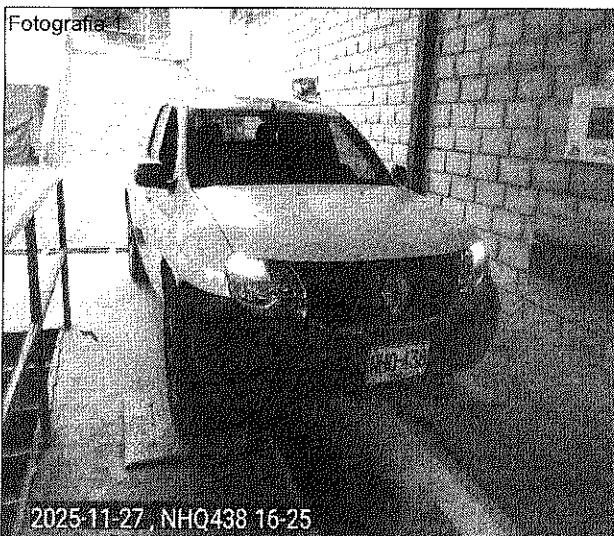
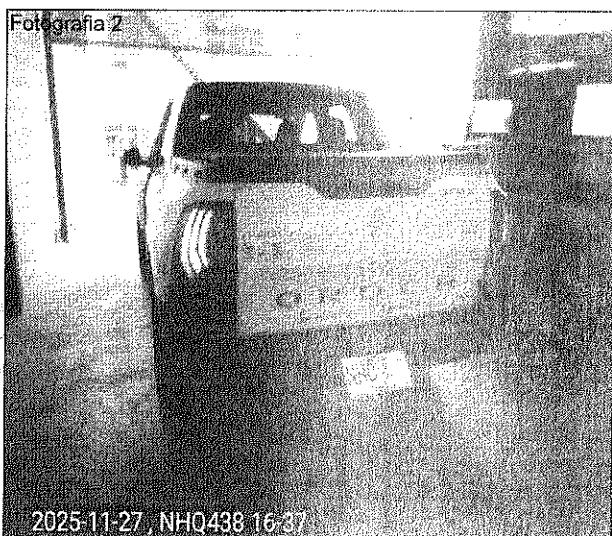
G. REGISTRO FOTOGRÁFICO DE LA REVISIÓN

Comentario: oxidacion exosto, Indicacion de que Luces bajas y altas pueden funcionar simultaneamente
