RESULTADOS DE LA INSPECCIÓN

cdaLos Dujos CENTRO DE DIAGNOSTICO AUTOMOTRIZ C.D.A. LOS DUJOS LTDA., NIT: 900123363-1
AV 26 #6W-90, NEIVA (HUILA)
TEL: 608 8751727

Placa THP540	País Colombia	Servicio Público	Clase Campero	Marca Renault	Línea Duster dynamique 4x4
Modelo 2016	No. de licencia de transito 10011663206	Fecha Matrícula 2016-04-29	Color Blanco artica	Combustible Gasolina	VIN o Chasis 9FBHSRAJNGM110233
No. Motor A400C124907	Tipo Motor OTTO	Cilindrada 1998	Kilometraje 206456	Número de Sillas 5	Vidrios Polarizados SI () NO ()

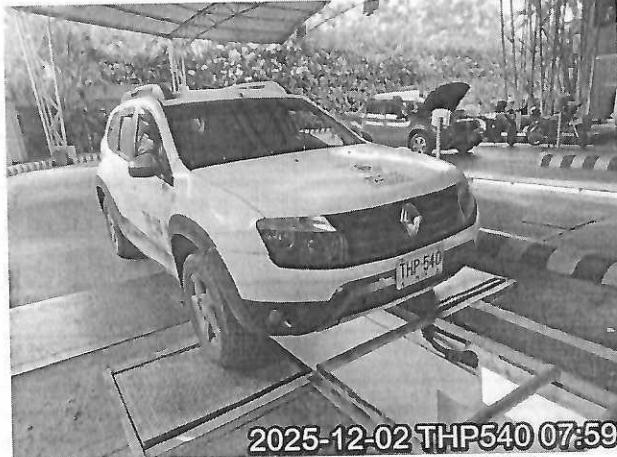
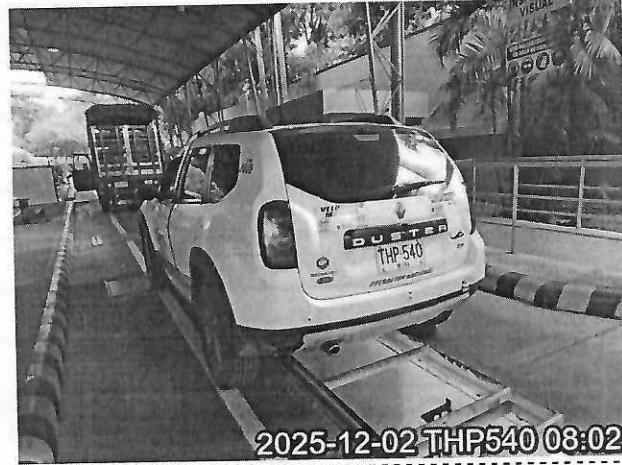
Eje1 derecha 1 4.45mm ; Eje2 derecha 1 5.14mm ; Eje1 izquierda 1 4.78mm ; Eje2 izquierda 1 3.66mm ; Llanta de repuesto 3.29mm ;
: Motor
