FORMATO UNIFORME DE RESULTADOS DE LA REVISIÓN TECNICO MECÁNICA Y DE EMISIONES CONTAMINANTES

REPUBLICA DE COLOMBIA
MINISTERIO DE TRANSPORTE

CERTI EXPRESS PEREIRA SAS, NIT:
9004162093
Avenida 30 de Agosto #30-23,
PEREIRA (RISARALDA)
TEL: 0600000000 - 0600000000

| Placa WHV535 | País Colombia | Servicio Público | Clase Campero | Marca Renault | Línea Duster dynamique 4x4 |

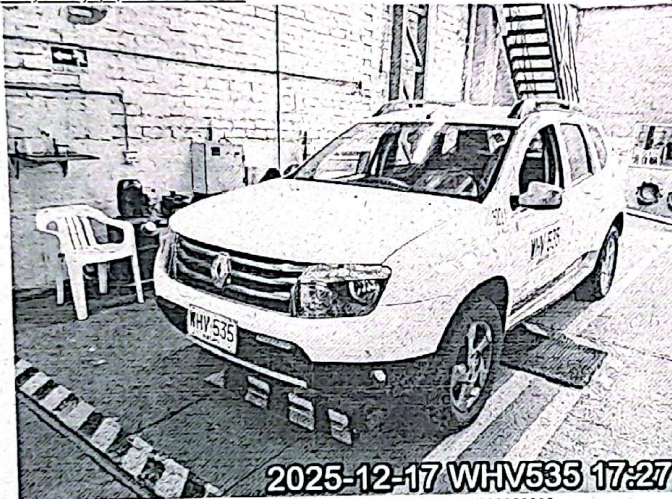
2025-12-17 WHV535 17:27

| Código | Descripción | Grupo | Tipo de defecto | |
|---|---|---|---|---|
| | Corrosión o mal estado en la carrocería | Carrocería y chasis | | X |

Rayones y golpes en carrocería
